Actualisation des connaissances sur l'érosion de la côte Vermeille entre 1942 et 2019, par imagerie satellite très haute résolution – Enquêtes de perception de la population sur l'érosion du littoral du Parc Naturel Marin du Golfe du Lion

Rapport année 1 :

synthèse de l'évolution historique ancienne et récente du trait de côte des différentes plages sableuses ou de galets de la côte rocheuse

novembre 2020

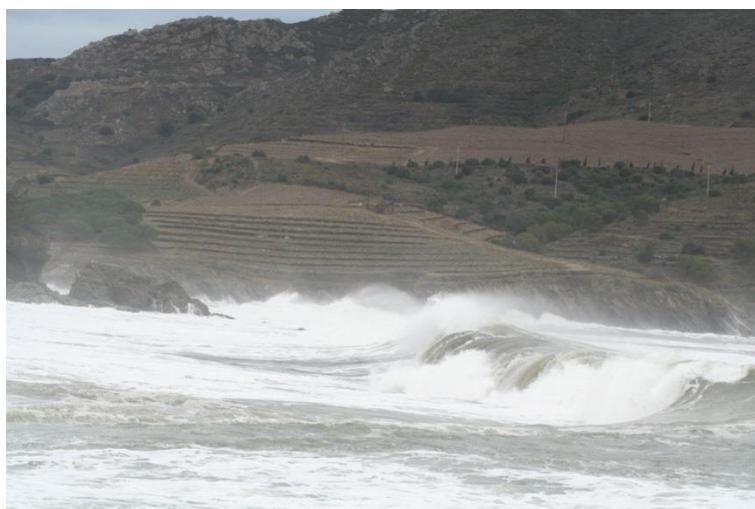
Figure 2 : illustration d'un épisode de fortes vagues sur les criques naturelles de la côte rocheuse (Paulilles le 18 février 2007 ; © EID Méditerranée)

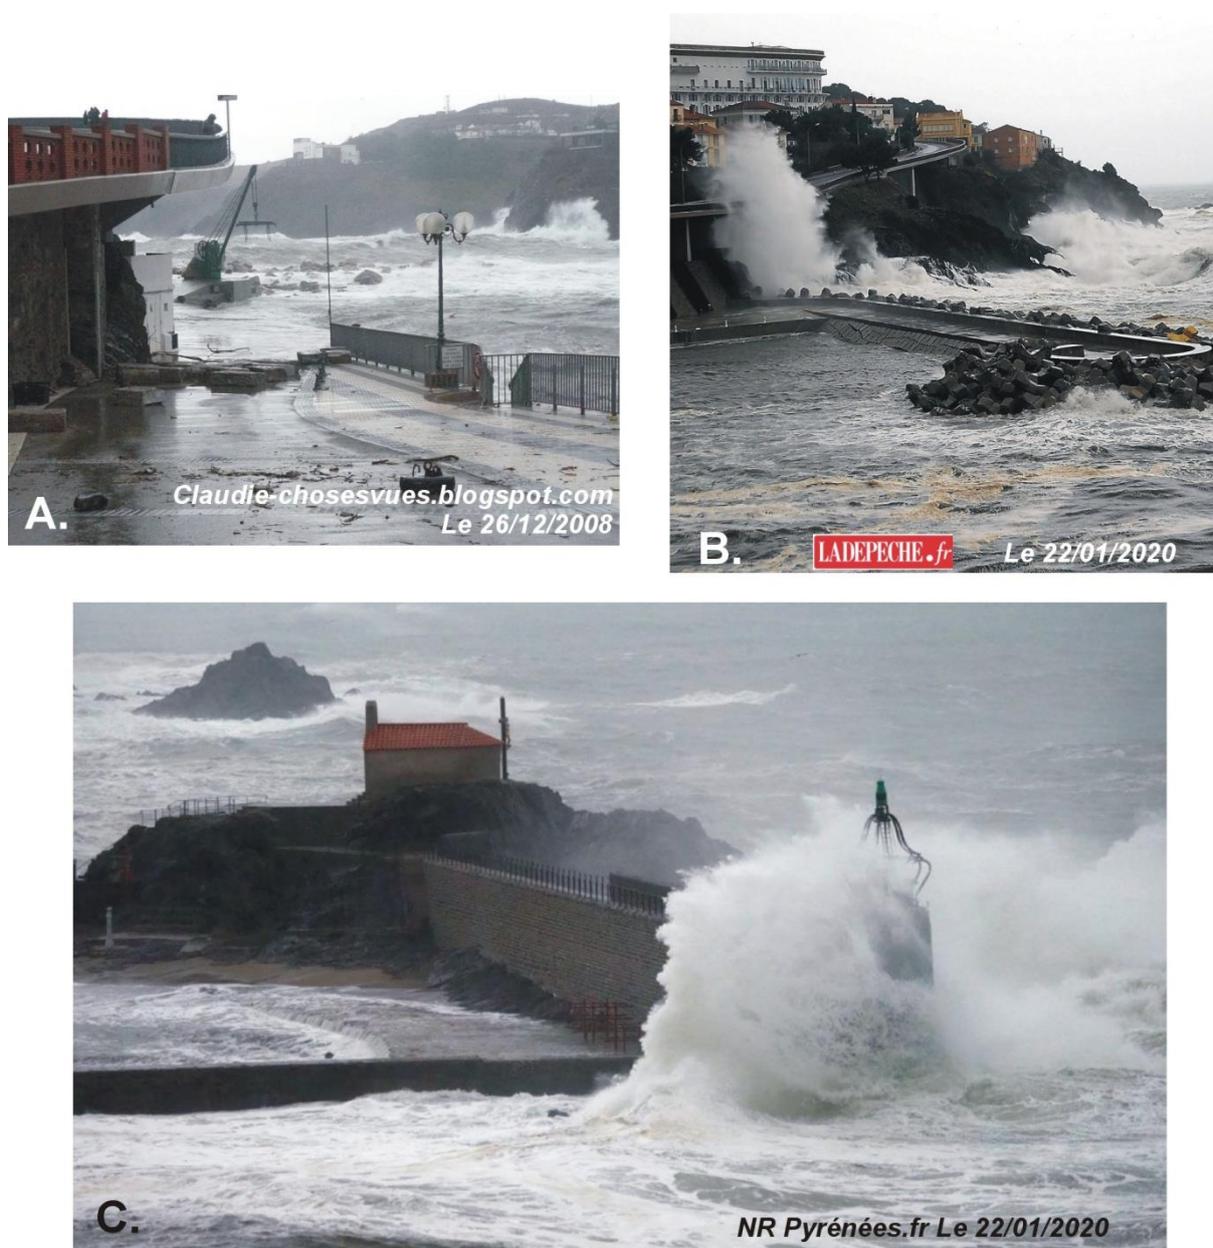
Figure 3 : Illustration des impacts des très fortes tempêtes sur les zones urbanisées de la côte Vermeille (A. Cerbère lors de la rupture totale de la digue en décembre 2008 ; B. Cerbère dernièrement lors de la tempête Gloria en janvier 2020 ; et C. le même jour à Collioure)

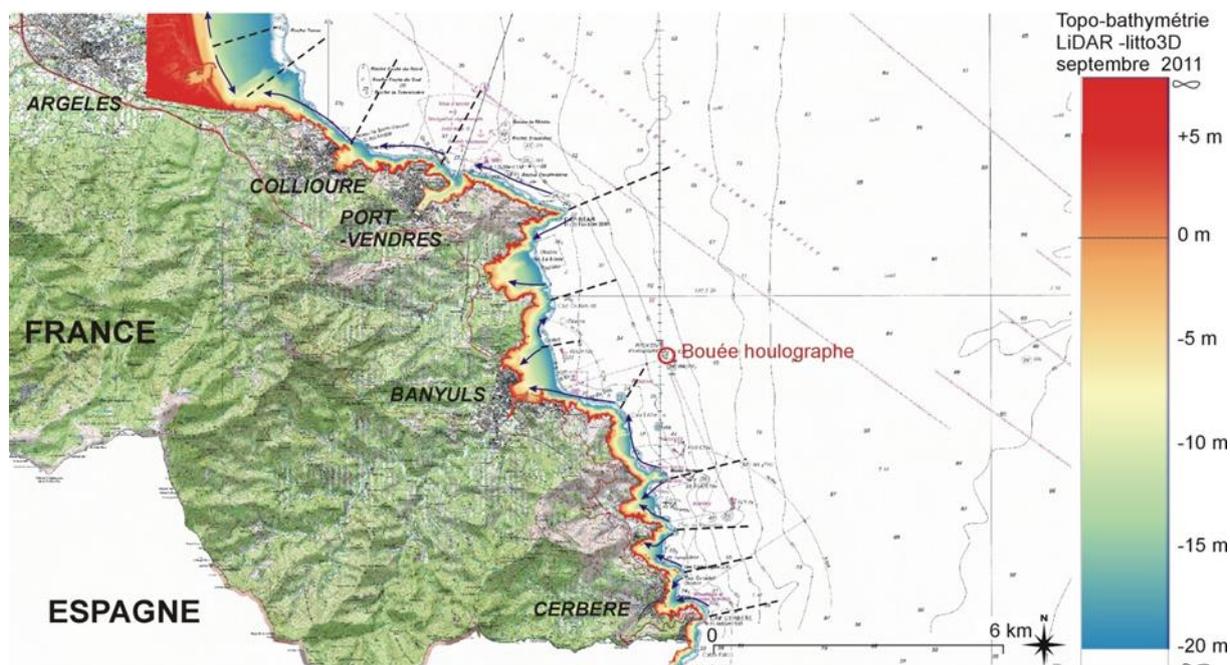
Figure 4 : site d'étude. D'après une analyse de la bathymétrie et des directions des fortes houles, une expertise est ici faite des différentes cellules sédimentaires dont les limites sont indiquées par des traits noirs en pointillés. Dans ces cellules, les sédiments non cohésifs (sable-gravier) ont la possibilité de se déplacer sur les fonds entre 0 et -15 m selon les directions des courants de dérive indiquées ici par des flèches bleues (circulation côtière lors des tempêtes marines les plus fortes qui sont habituellement accompagnées de houles d'E-SE).

En parallèle de cette exposition, les profils de plage se montrent très différents du point de vue des pentes de la configuration des fonds. Dans beaucoup de cas, la situation de la pente est conditionnée par l'existence de platiers rocheux liés à l'affleurement du substratum des schistes et micaschistes attenants aux massifs des Albères. Ceci explique le cas d'une relative pente "douce" des fonds devant la plage de Portell ou de Saint-Vincent entre Argelès et Collioure, clairement visible sur la carte des fonds et du site d'étude en Figure 4, au début de ce rapport.

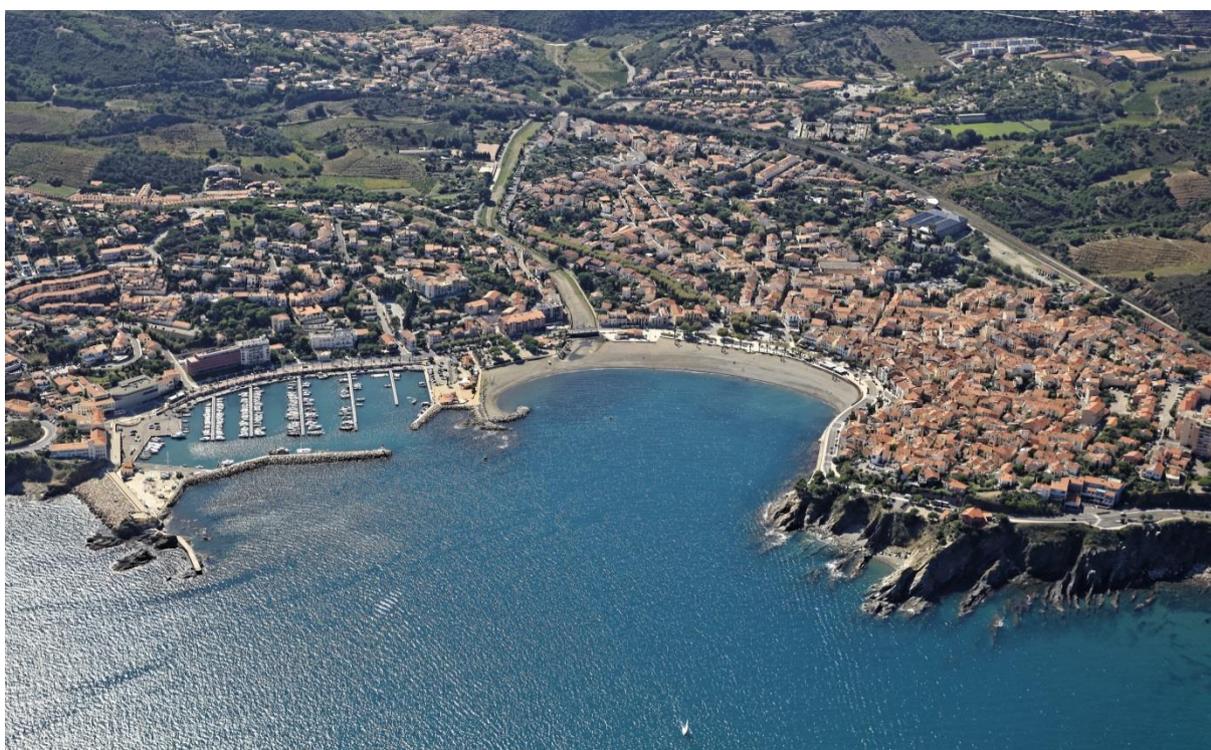
Figure 7 : illustration du débouché de la Baillaury dans l'anse du Fontaulé à Banyuls (© photos-hedelin.com prise le 26 septembre 2019 pour le compte du PNMGL). La transparence de l'eau rend visible la présence de sable sur le fond.

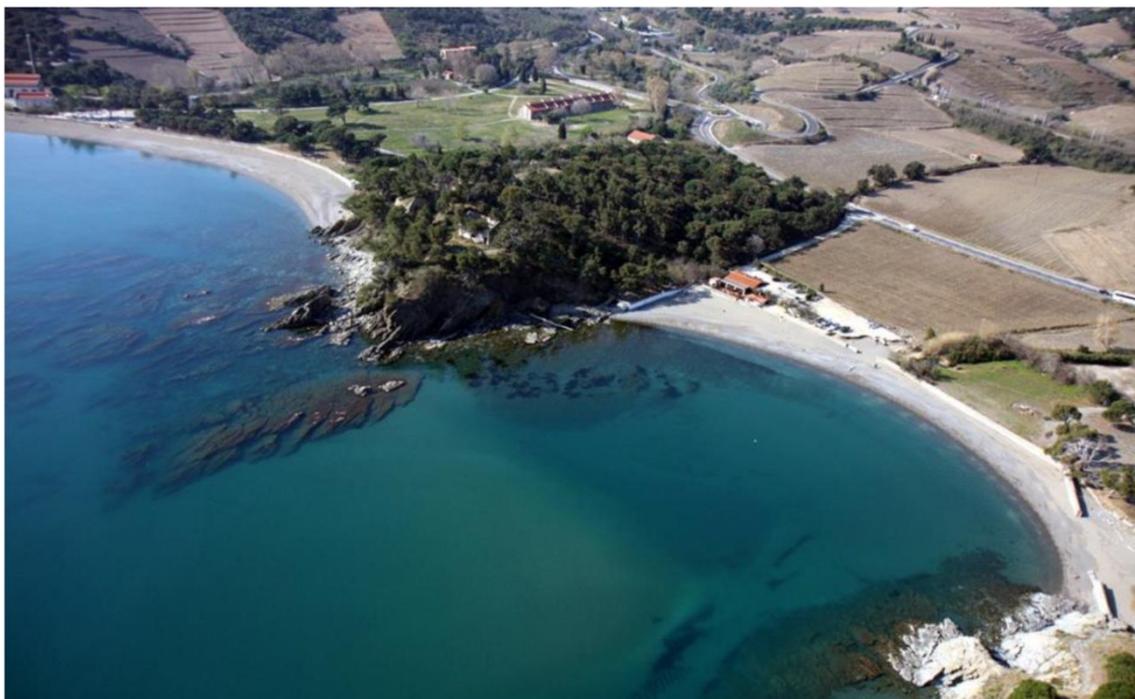
Figure 8 : photographie aérienne (EID-Méditerranée) des anses de Paulilles (à gauche) et de Bernardi (à droite), montrant le mélange de sable et de rochers sur ce site, dont une barre sableuse d'avant-côte présente sur cette dernière (cf. le banc de sable en partie sous-marine devant la baie à droite de l'image).

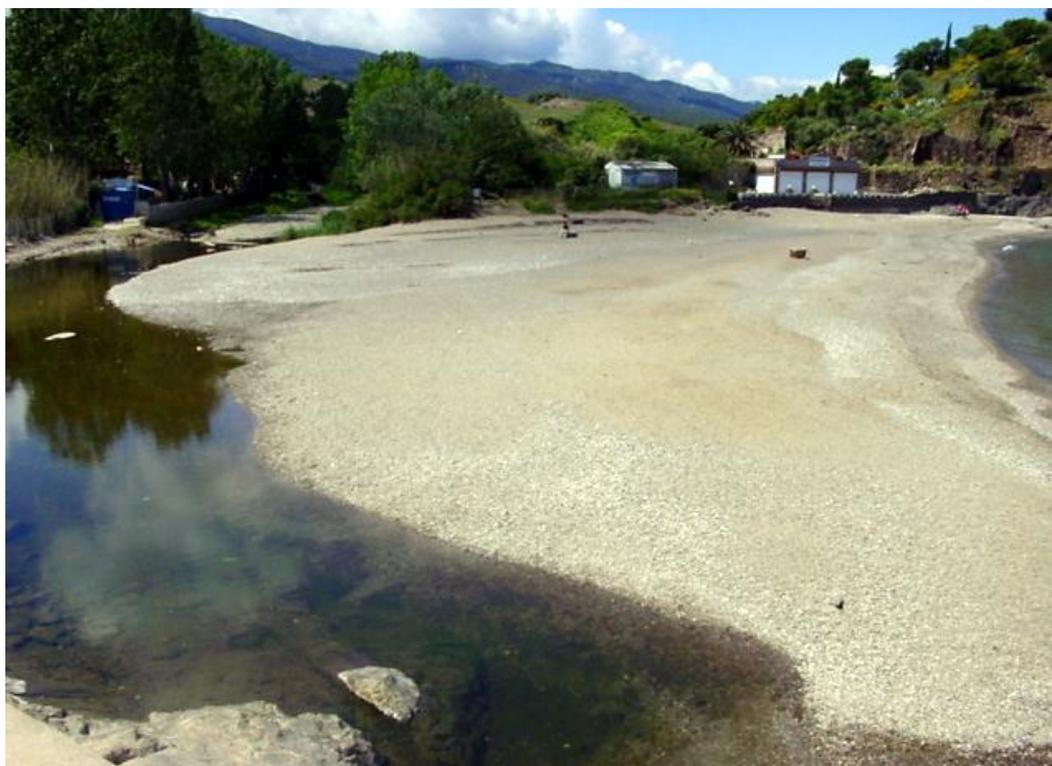
Figure 9 : photo de la calanque de l'Ouille et de l'embouchure très dynamique du Ravaner qui bouge fortement avec les épisodes de crues (photo du 17 mai 2013 © EID)

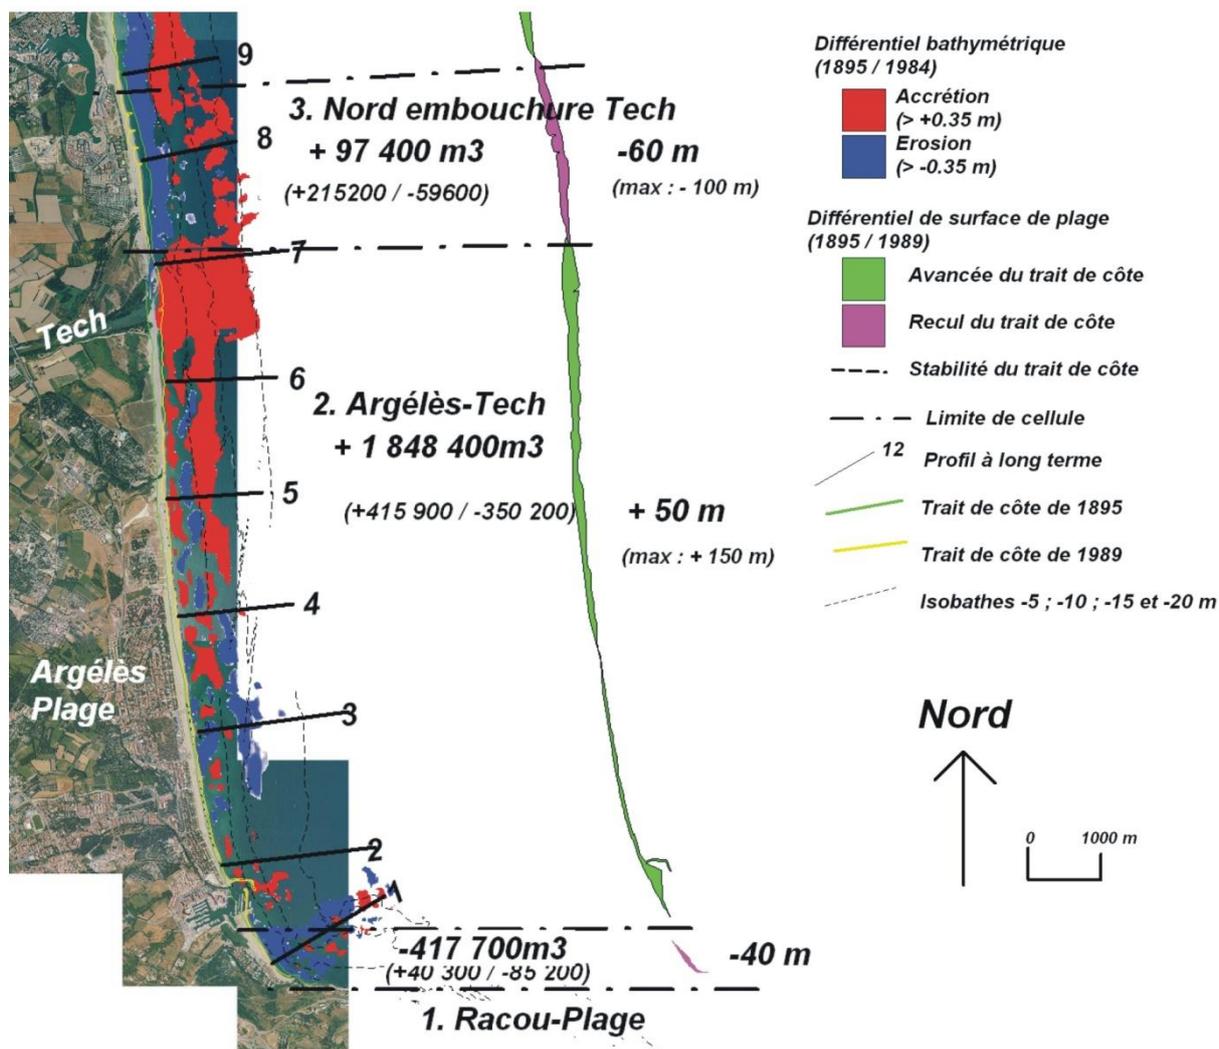
Figure 11 : comparaison des données bathymétriques anciennes du SHOM entre 1895 et 1984 réalisé par Brunel, 2010.

Si les données bathymétriques sur la zone sont très limitées, plusieurs comparaisons ont été faites sur la zone du Racou où davantage de données existent. Une comparaison des bathymétries historiques du SHOM a été réalisée dans la thèse de Brunel de 2010 (Figure 11).

Cette cartographie montre que les fonds se sont affaiblis et donc appauvris en sable devant le Racou au cours du siècle dernier (hormis sur certains points au large vers -20 m) et qu'il est fort probable que cet appauvrissement d'environ 4 700 m³/an soit en lien avec la diminution des apports en sable au niveau de l'embouchure de la Massane et l'export du sable par des courants d'arrachement puissants lors des tempêtes, qui lui aurait continué (Aleman et al., 2019a).

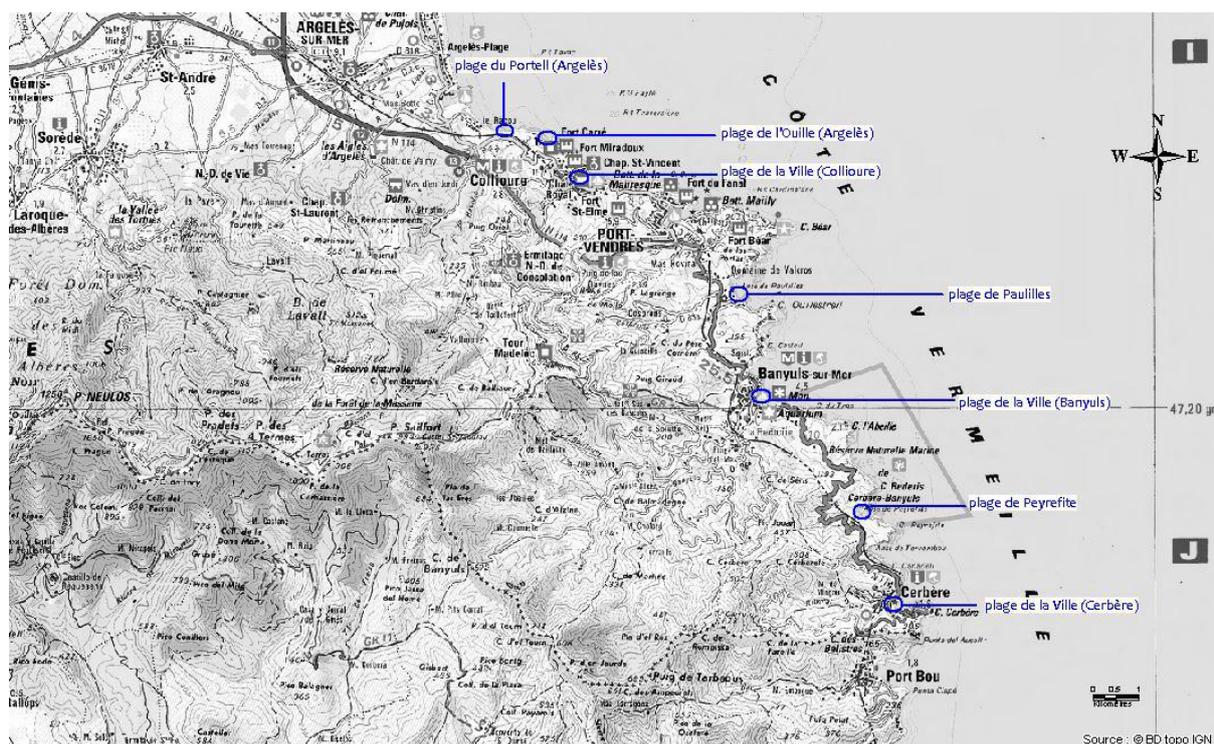
Figure 13 : sites étudiés par l'EID en 2014 avec des suivis du trait de côte, de la topographie et de la granulométrie en plusieurs points du profil de plage (depuis le haut de plage vers la zone mouillée du talus de collision).

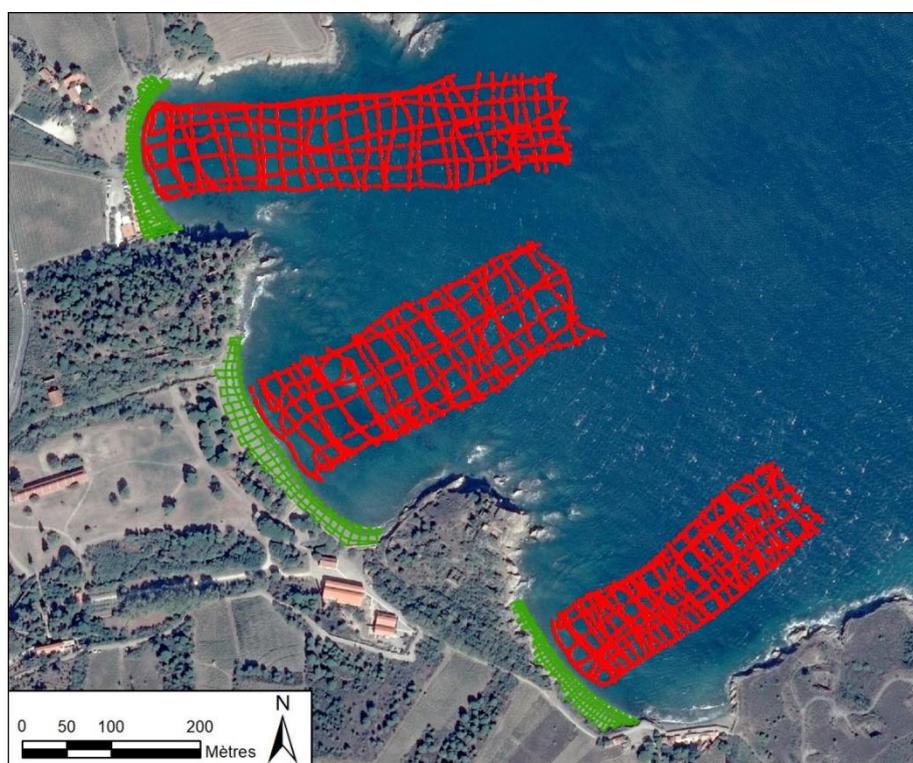
Figure 15 : exemple des points de mesure d'un suivi MNT de la topographie et bathymétrie complexe des 3 anses de Paulilles (du nord au sud : Bernadi, Paulilles et Fora) par le CEFREM, ici lors de leur campagne de l'automne 2018.

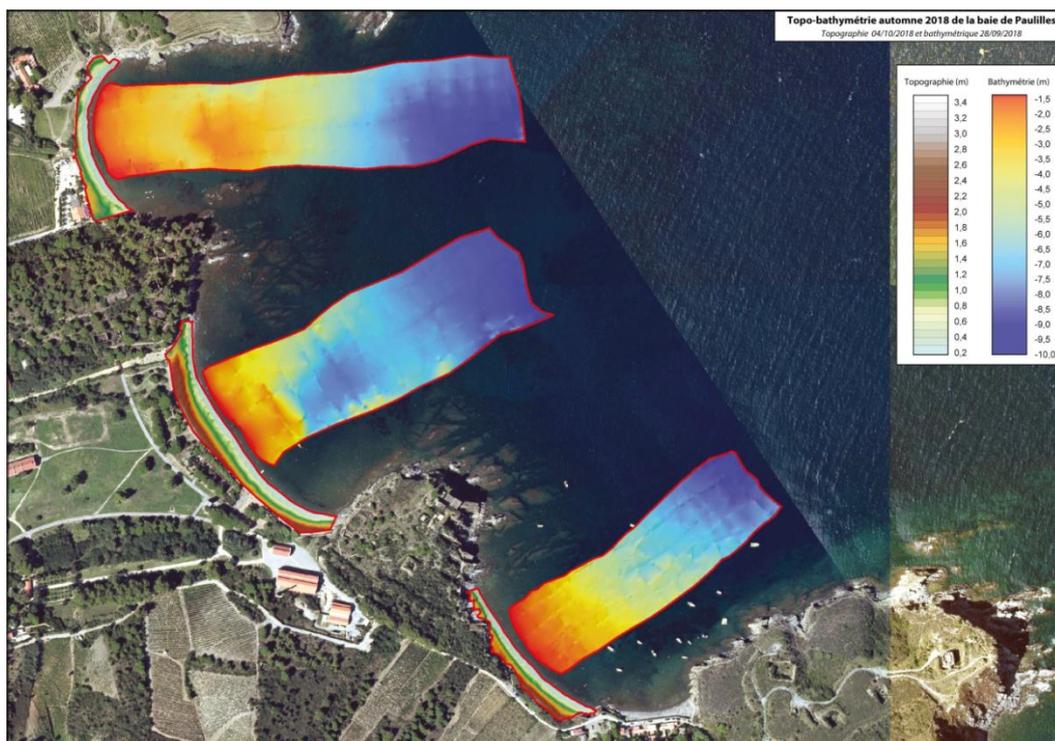
Figure 16 : exemple de représentation en dégradé de couleurs de la topographie et de la bathymétrie de Paulilles (levés automne 2018 - rapport Senvisat, CEFREM-EID, 2019)

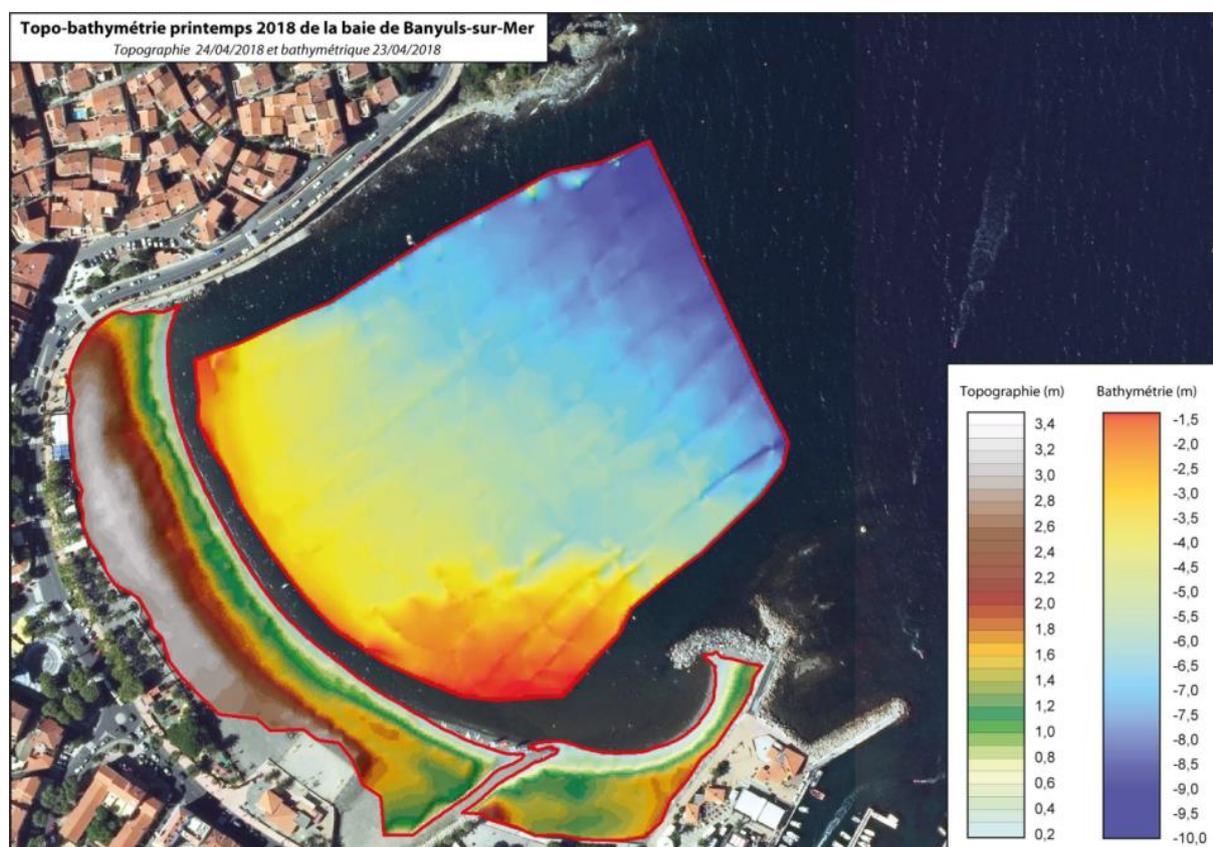
Figure 17 : exemple de topographie et de bathymétrie de la plage de Banyuls (printemps 2018) montrant clairement la trace d'un lobe de delta sous-marin au-devant de l'embouchure de la Baillaury (rapport Senvisat, CEFREM-EID, 2019)

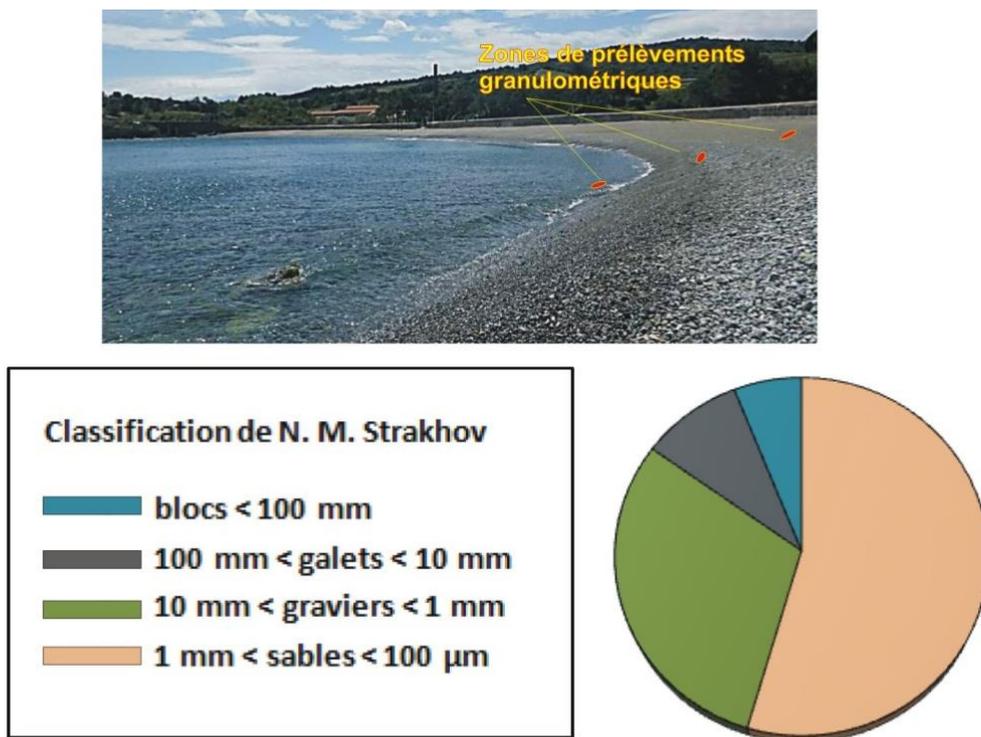
Figure 19 : graphique montrant la répartition des classes granulométriques des 33 échantillons de sédiments prélevés par l'EID en 2013 sur les différentes plages de la côte Vermeille ; dominance des sables grossiers et des graviers (n.b. : les galets sont par contre très présent sur l'avant-côte) ; EID, 2014

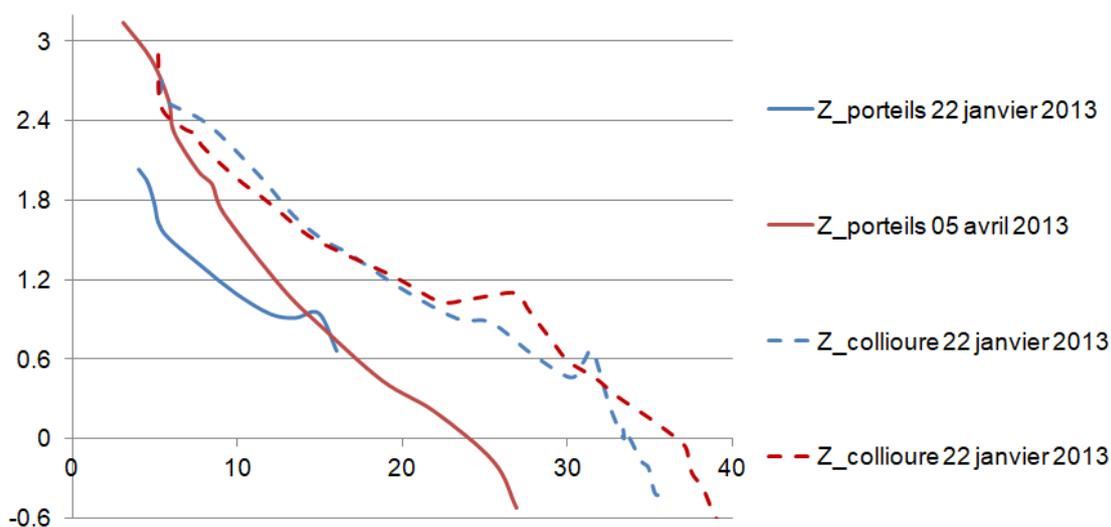
Figure 20 : profils topographiques réalisés par l'EID à 2 reprises à Portell et Collioure durant l'hiver 2013 (le 22 janvier et le 5 avril 2013 ; profils réalisés au centre de chaque plage) illustrant à chaque fois des changements importants

Cette étude apporte peu de comparaisons saisonnières des profils de plage. Néanmoins, quelques profils qui ont été levés à deux reprises, comme à Portell et sur la plage centrale de Collioure, repris en Figure 20, montrent des changements importants sur la partie émergée du profil et proche du trait de côte au niveau du talus et de la berme, en seulement 2 mois et demi.

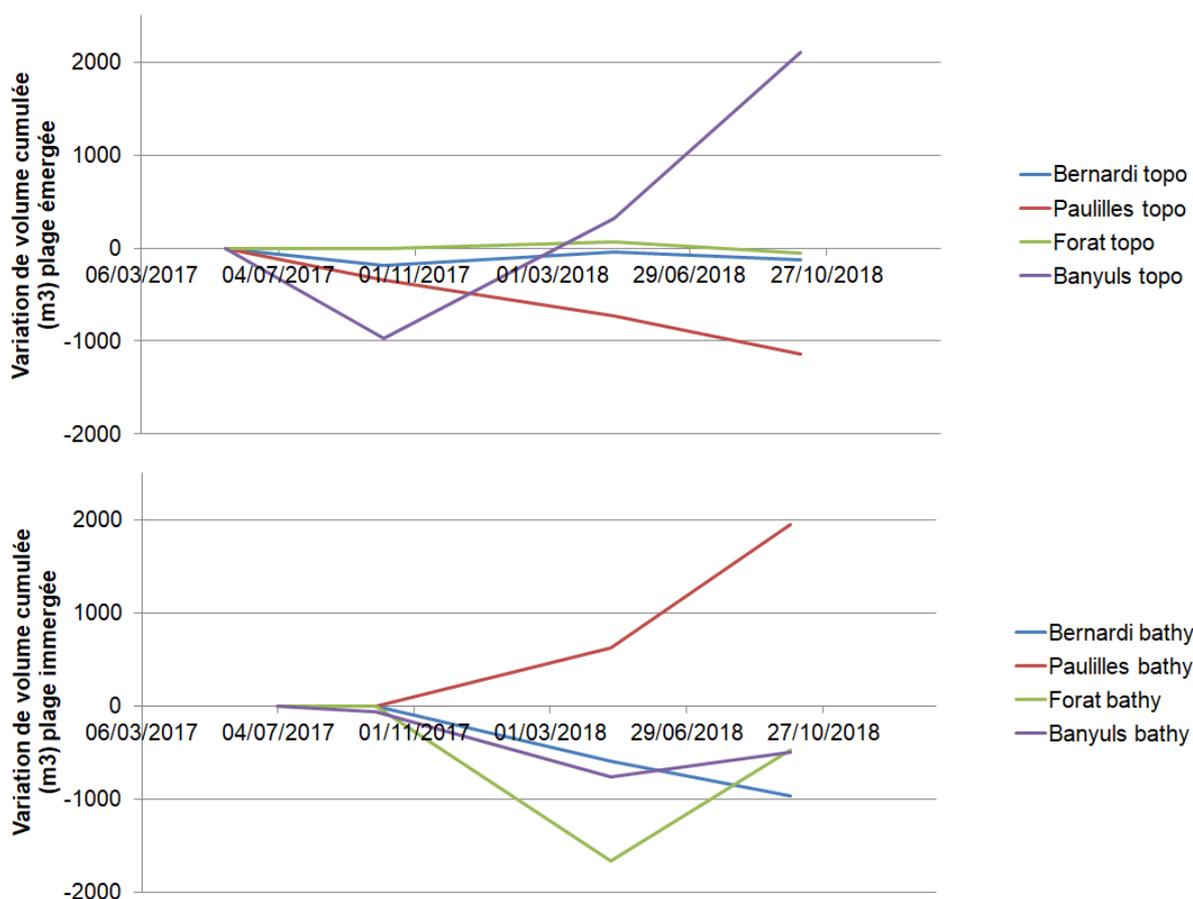
Figure 21 : représentation sous forme de courbe temporelle cumulée des volumes émergés et immergés sur les plages des baies de Paulilles et sur la plage centrale de Banyuls en 2017 et 2018 (selon les valeurs brutes du Tableau 5 précédent).

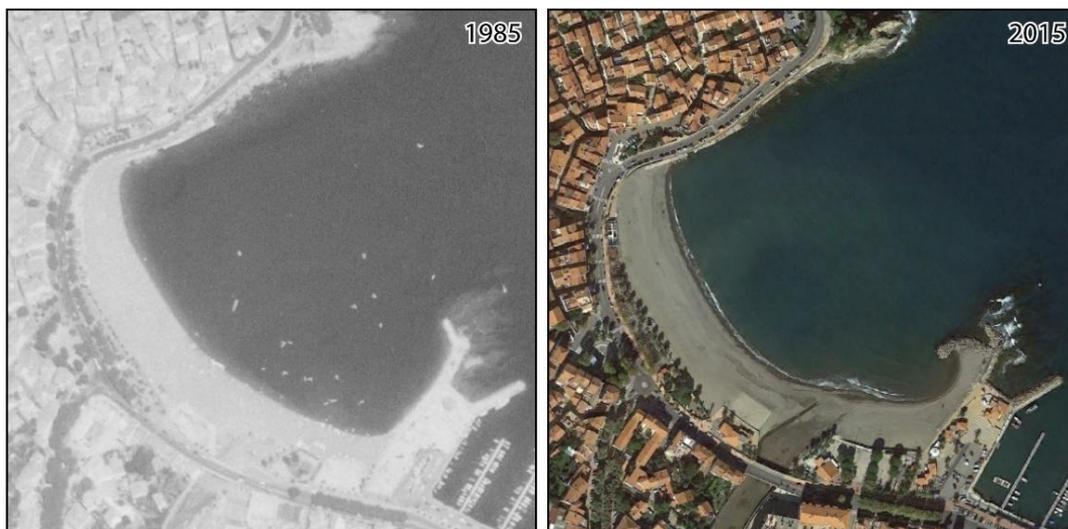
Figure 26 : influence de la construction d'un épi courbe anti-courant d'arrachement vers le large pour maintenir le sable charrié par la Baillaury sur la plage (données photographies aériennes IGN)

conclusions de son rapport mettaient en avant une érosion par les crues (effet de chasse) dans la partie sud de la baie. Depuis, un épi courbe a été rajouté (travaux entre 1985 et 1987) comme préconisé dans le rapport pour stopper la fuite des sédiments vers le large et créer une petite plage derrière l'ouvrage" (Figure 26).

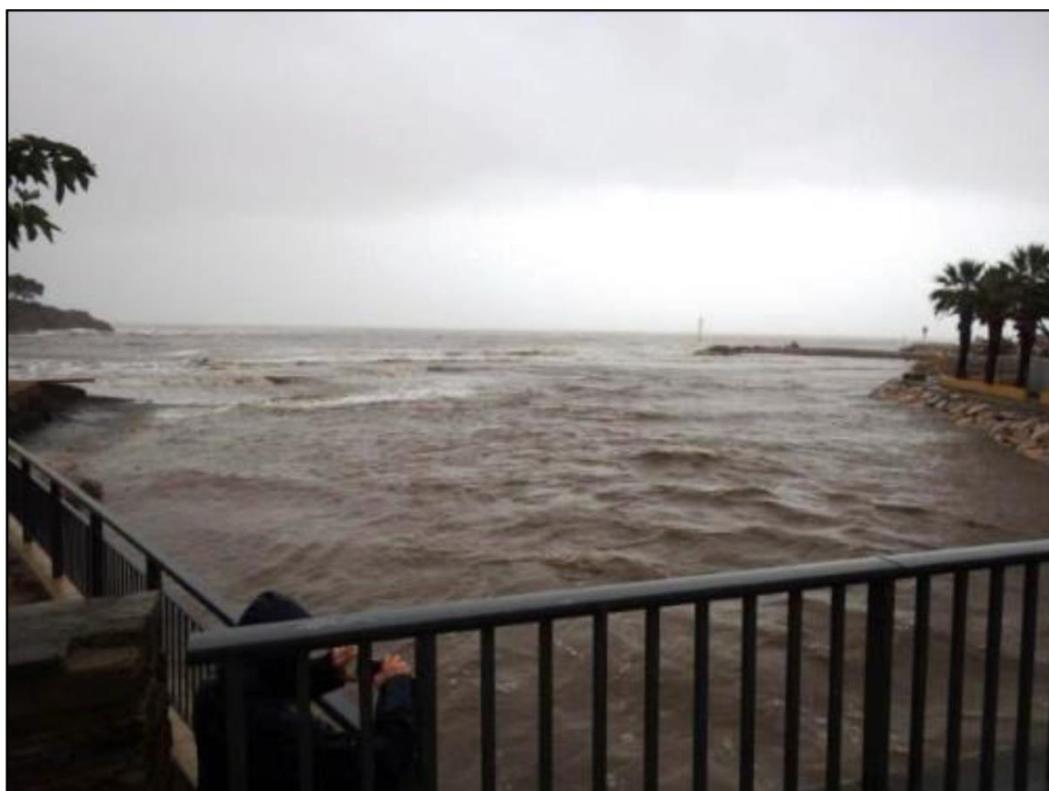
Figure 27 : embouchure de la Baillaury le 30 novembre 2014 (photo d'Albert Callis). Le niveau du cours d'eau a atteint 5 m ce jour-là, avec un débit moyen journalier de $8,6 \text{ m}^3/\text{s}$ (un débit instantané de $173 \text{ m}^3/\text{s}$ a été mesuré la nuit précédente).

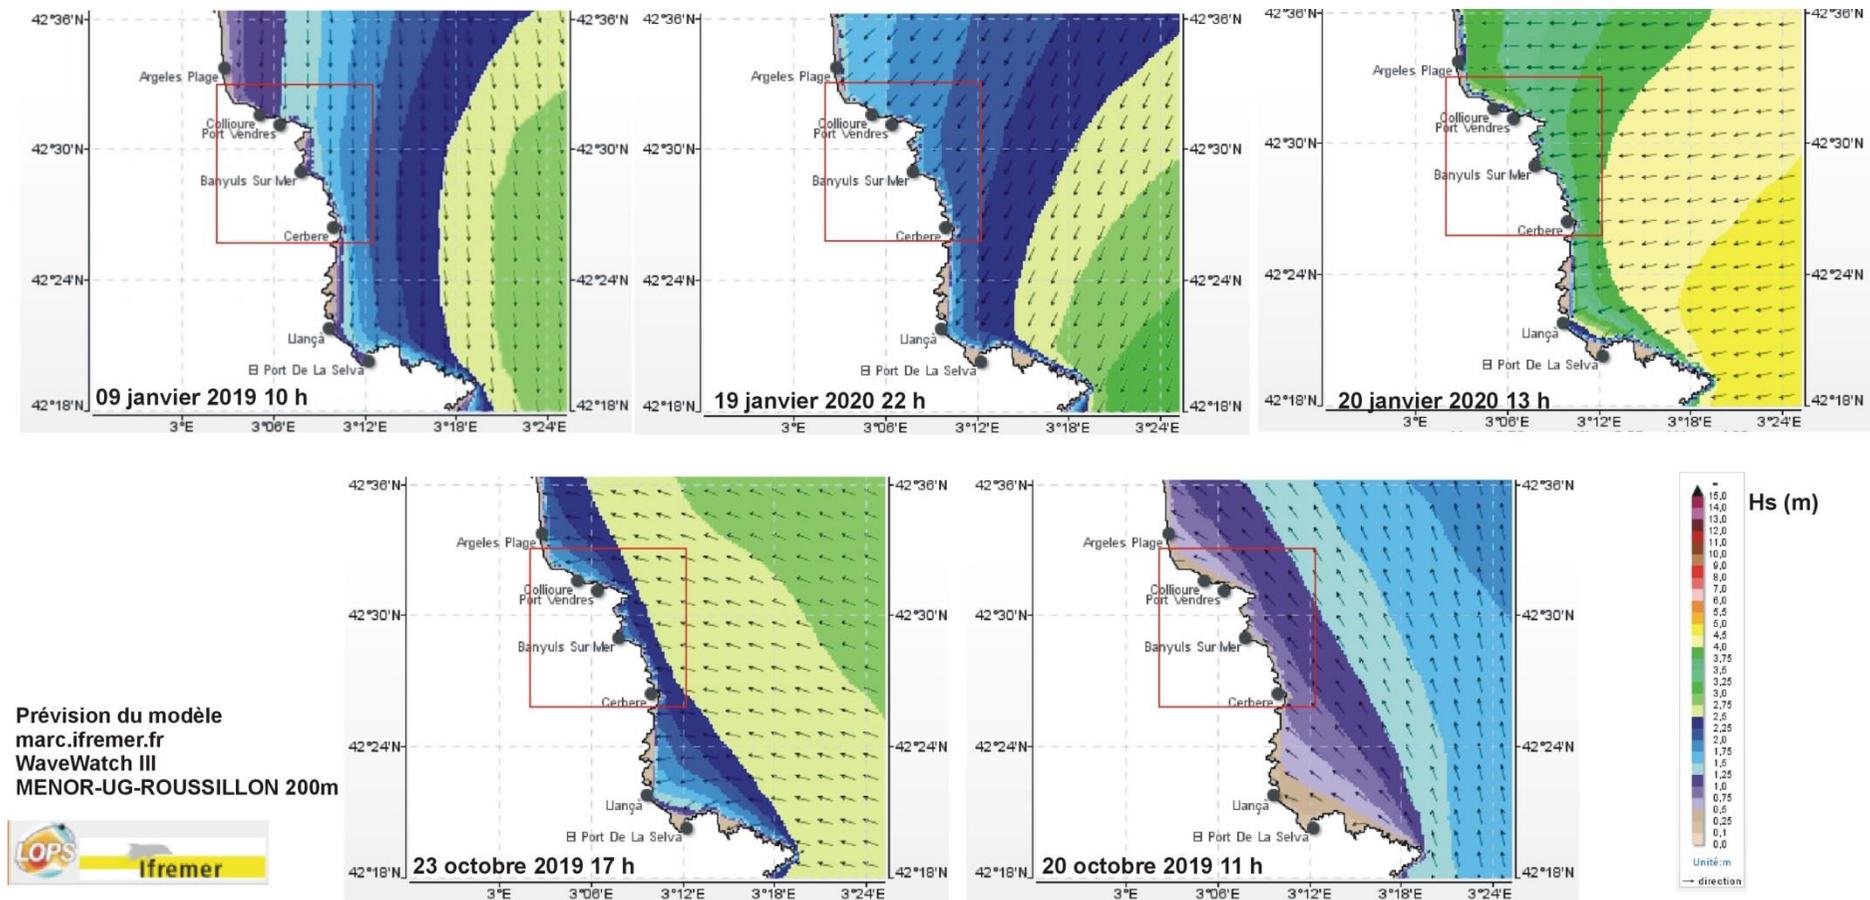
Figure 28 : 5 scénarios de houles en fonction des types de tempêtes avec des houles (site d'étude ici encadré en rouge) :

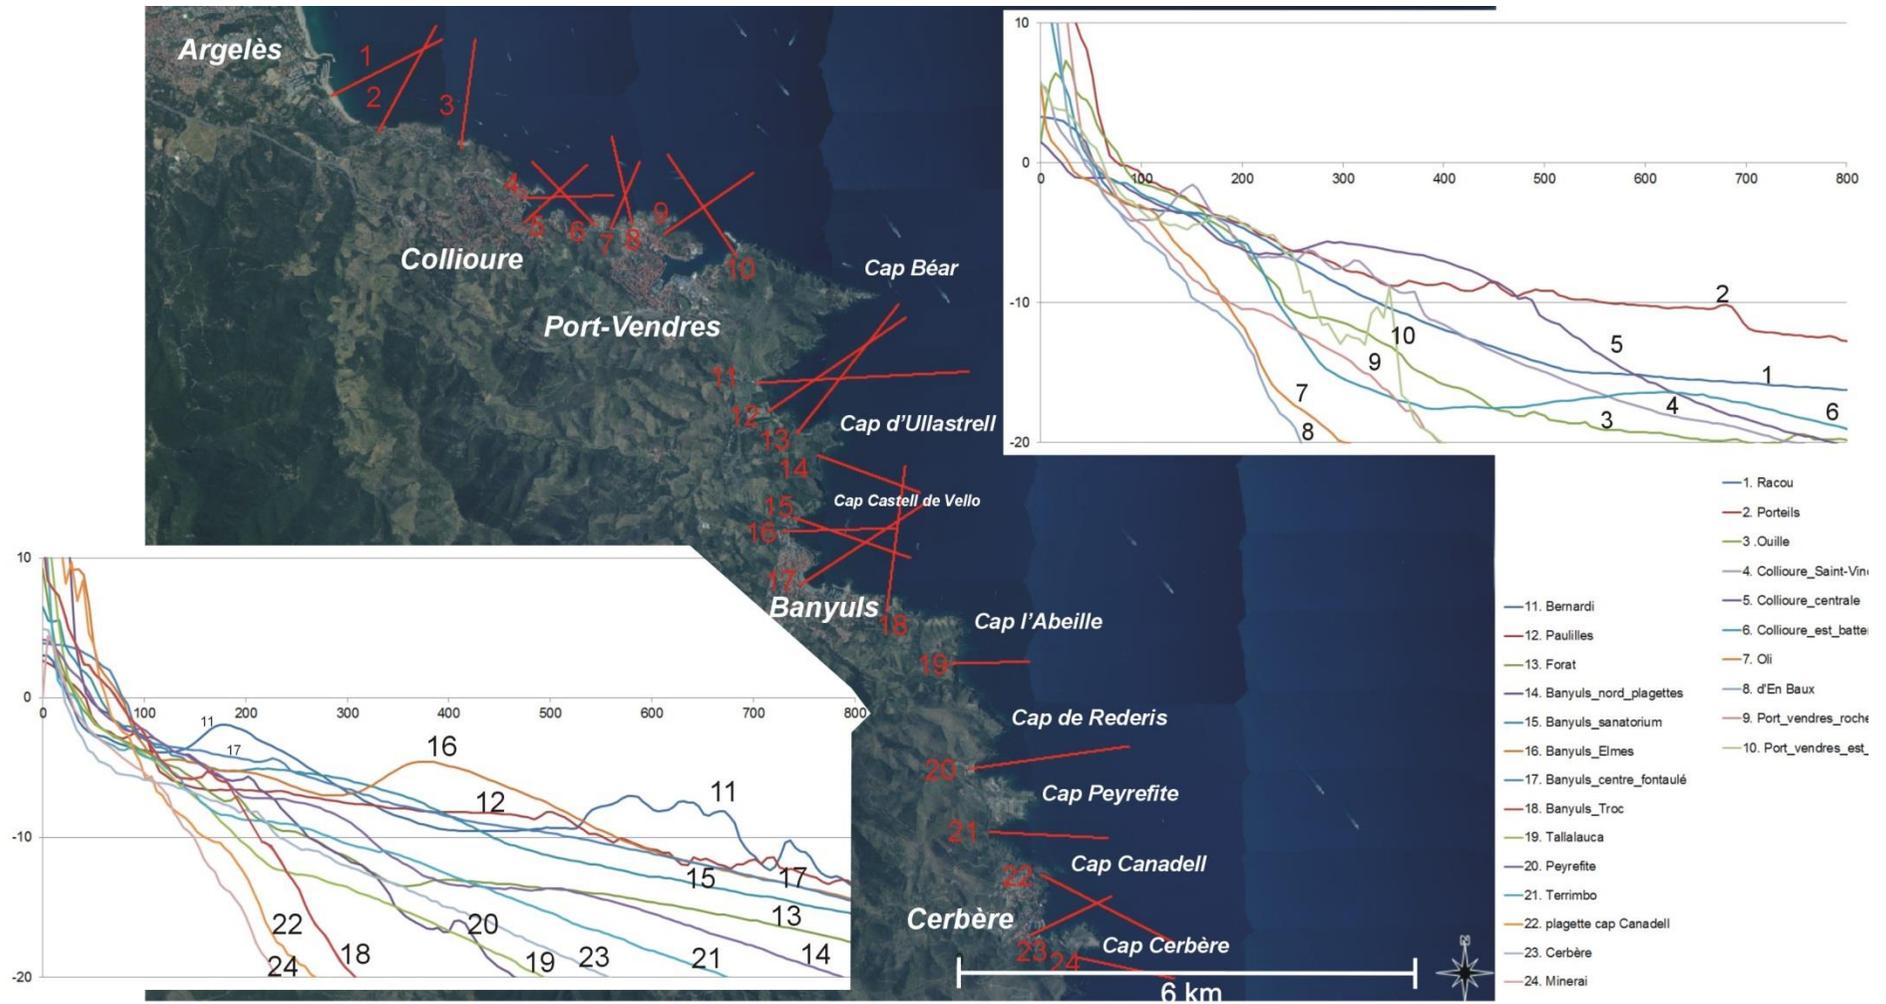
Figure 29 : extraction des profils sur la plage et l'avant-côte afin de montrer les différences de pente et deux grandes familles de profils

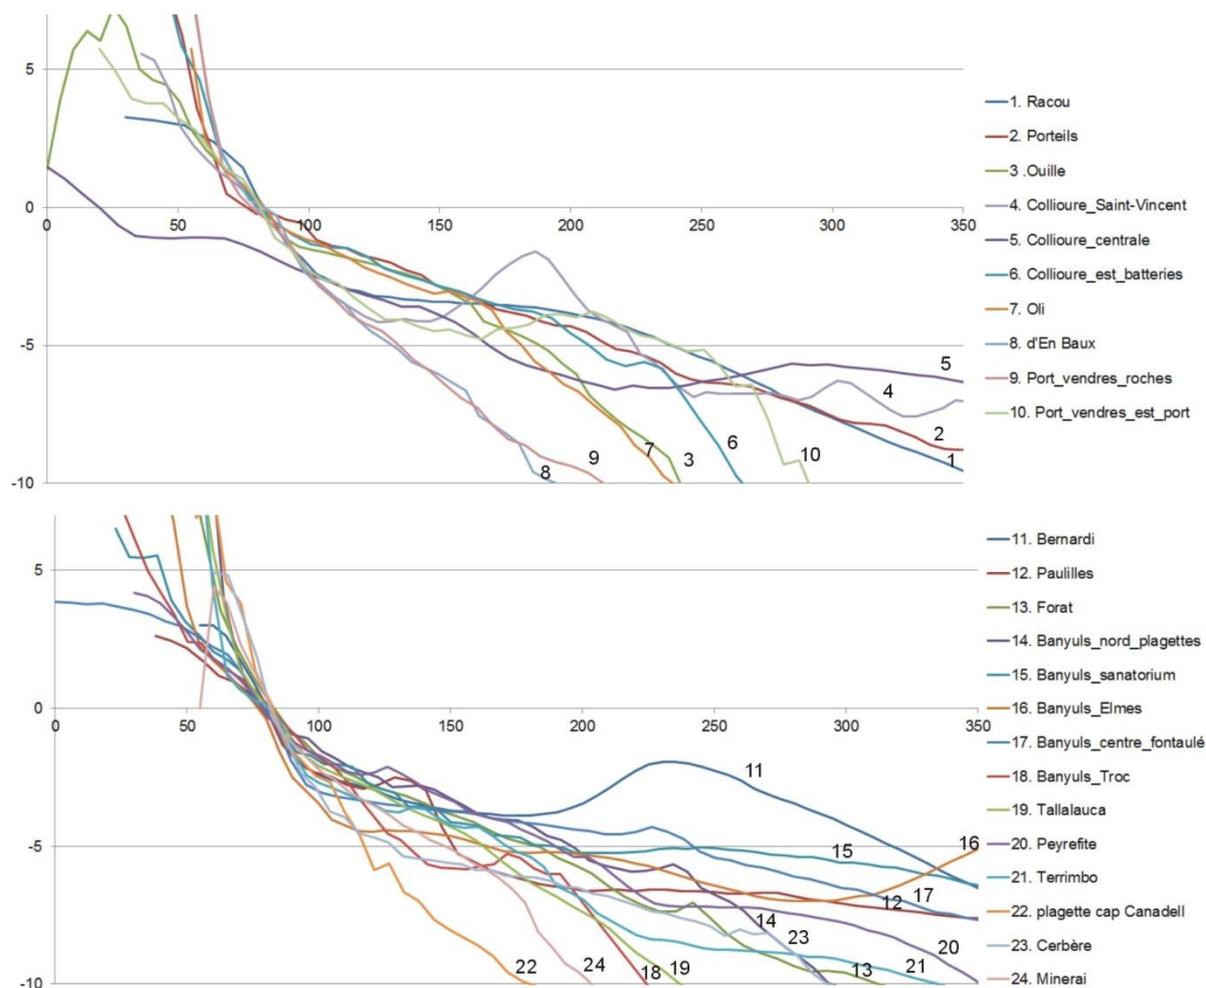
Figure 30 : zoom sur les pentes de plage et des petits fonds en rapport avec la Figure 29 précédente, avec une distinction de deux familles de profils séparés par le cap Béar

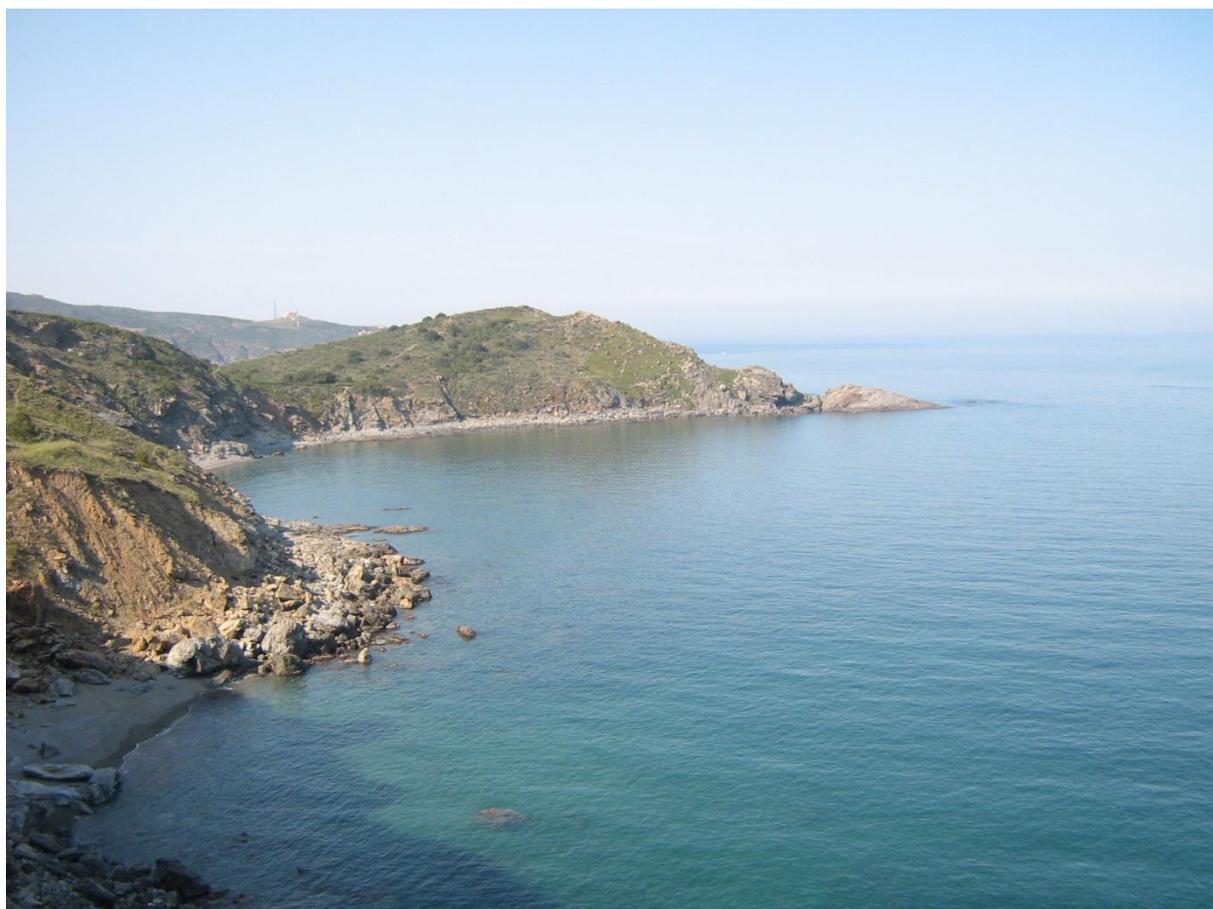
Figure 31 : exemples de plages surmontées d'un escarpement rocheux instable provoquant fréquemment des éboulements entre le cap Ullastrell et le cap Castell de Vello, au nord de Banyuls (photos © EID-Méditerranée)

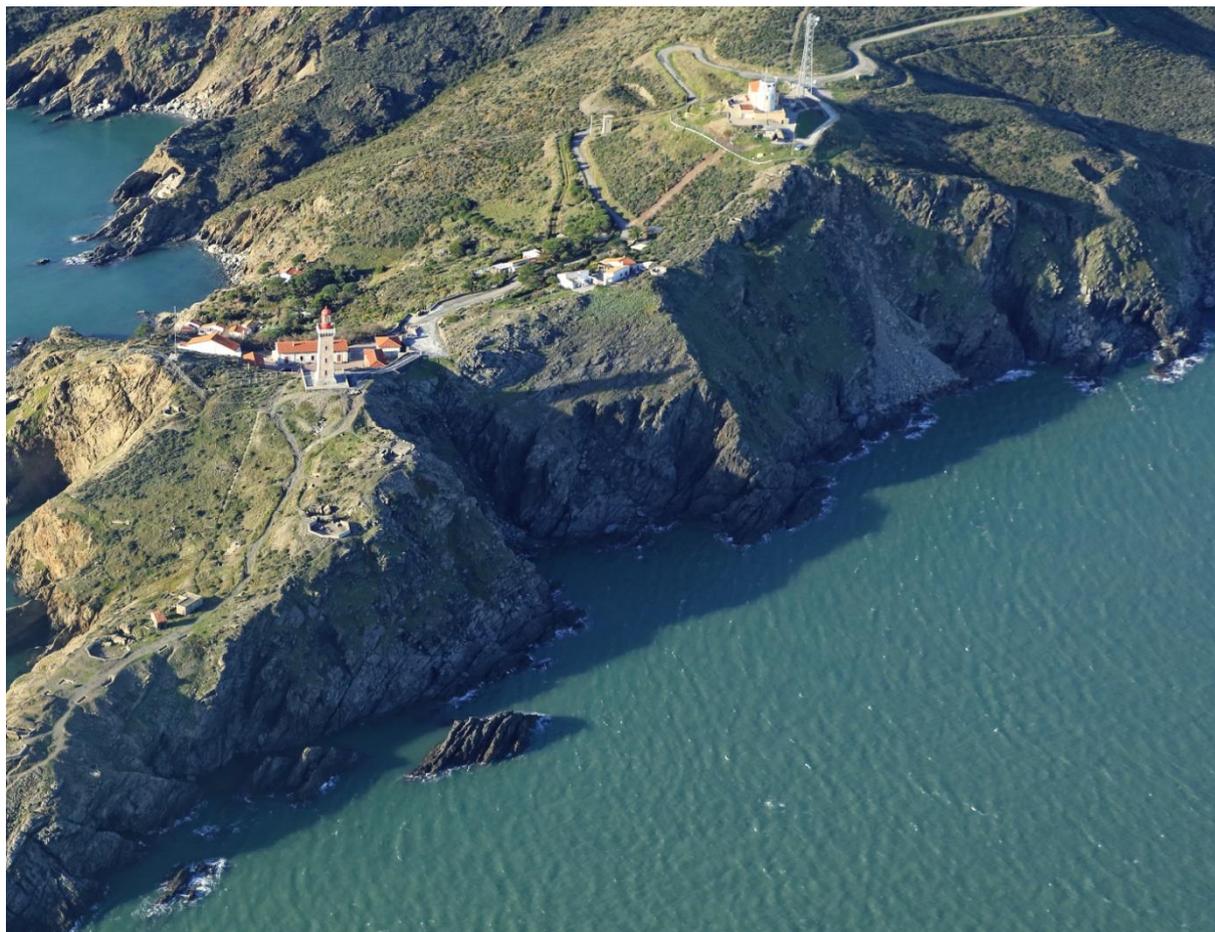
Figure 32 : illustration de l'éboulement récent sous le sémaphore (station météorologique) du cap Béar à droite de l'image suite à la tempête Gloria (© photos-hedelin.com prise le 28 janvier 2020 pour le compte du PNMGL)
