Actualisation des connaissances sur l'érosion de la côte Vermeille entre 1942 et 2019, par imagerie satellite très haute résolution – Enquêtes de perception de la population sur l'érosion du littoral du Parc Naturel Marin du Golfe du Lion

Rapport année 1 :

synthèse de l'évolution historique ancienne et récente du trait de côte des différentes plages sableuses ou de galets de la côte rocheuse

novembre 2020

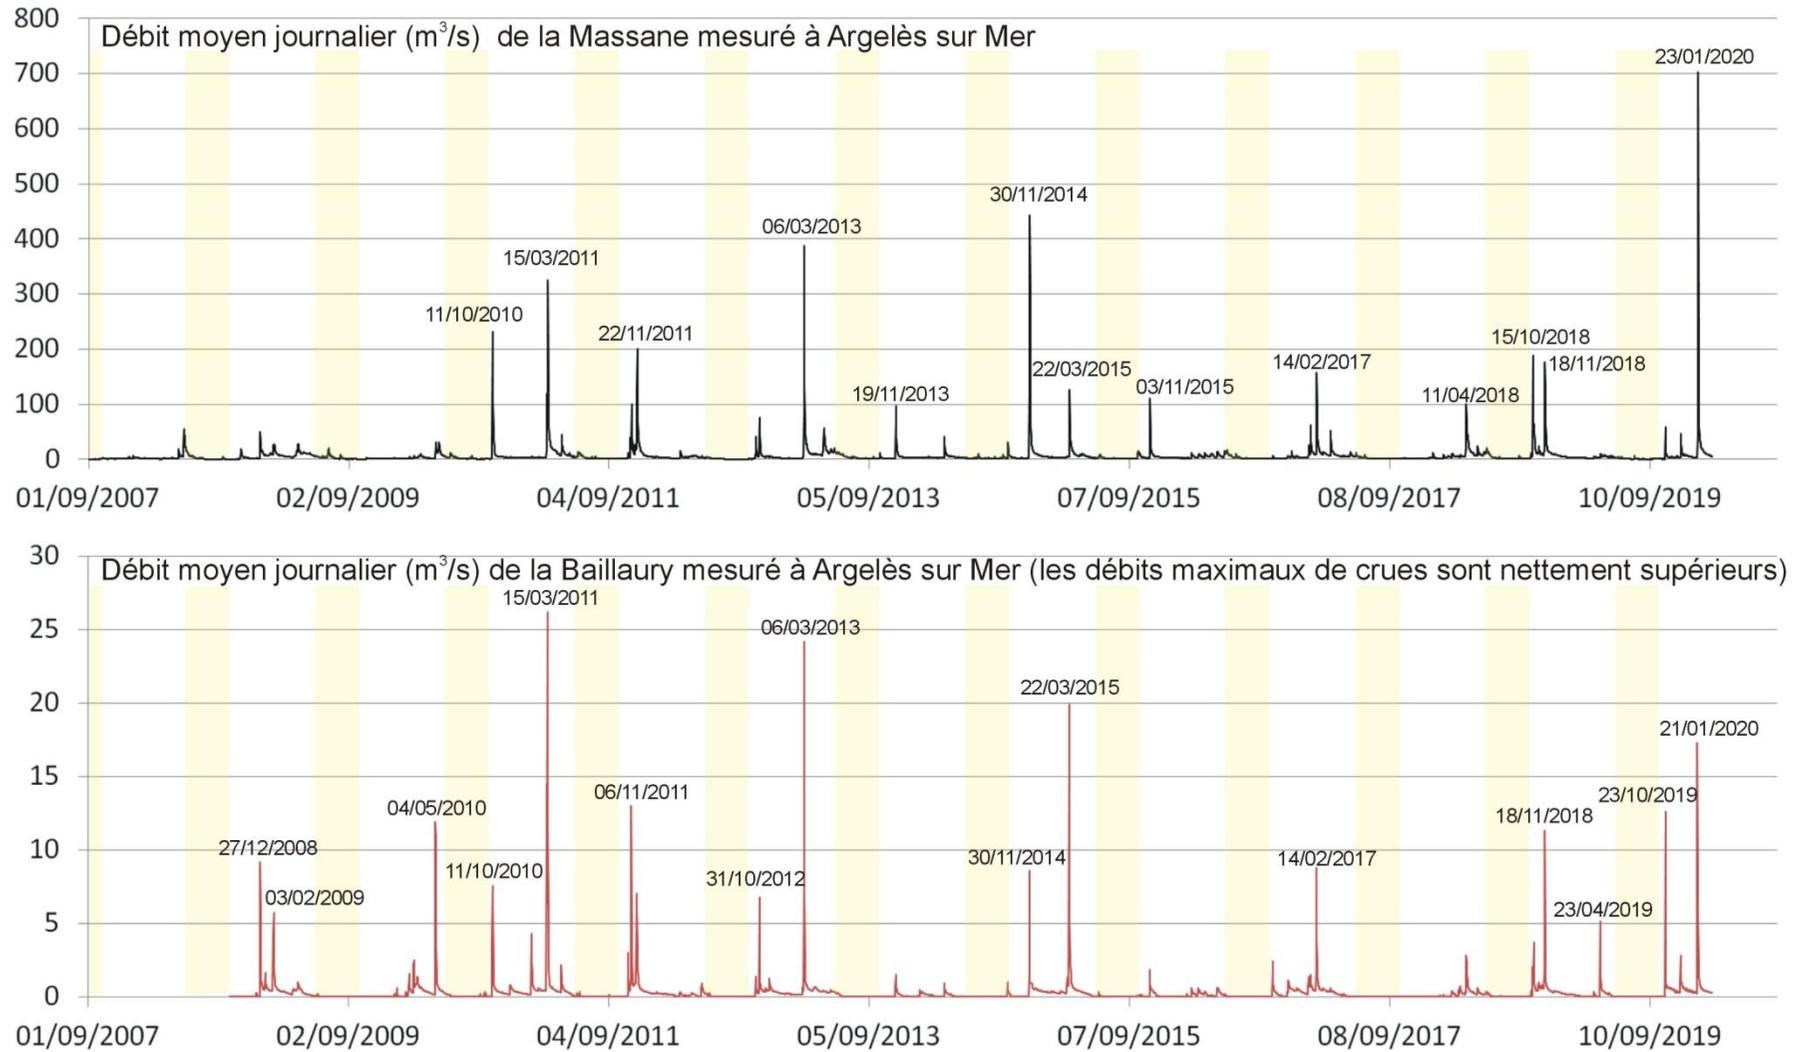
Figure 33 : série temporelle des débits journaliers mesurés pour la Massane (à Argelès) et la Baillaury (à Banyuls) selon "hydro.eaufrance.fr" (site du MEDDE)

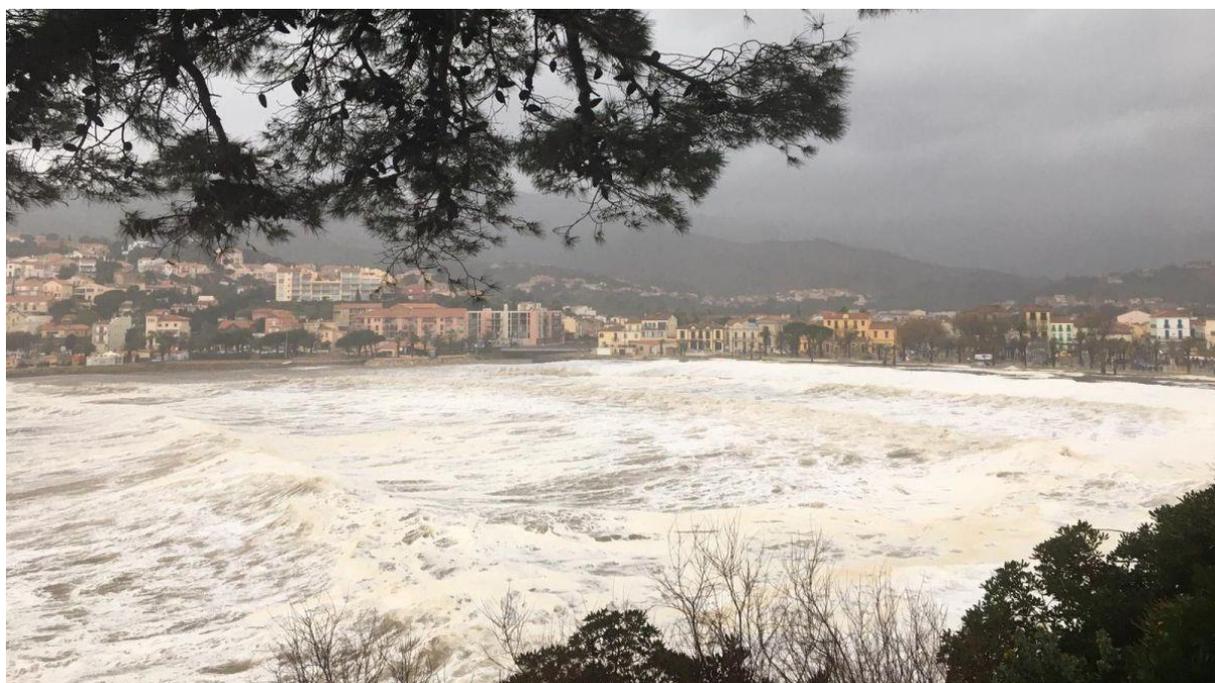
Figure 35 : mer très forte à Banyuls-sur-Mer, le 21 janvier au matin, avec une houle d'est de plus de 5,50 m de H_s au large et une eau largement troublée par la crue de la Baillaury et la mise en suspension des sables par les vagues (© France 3-région / FTV / O. Faissole)

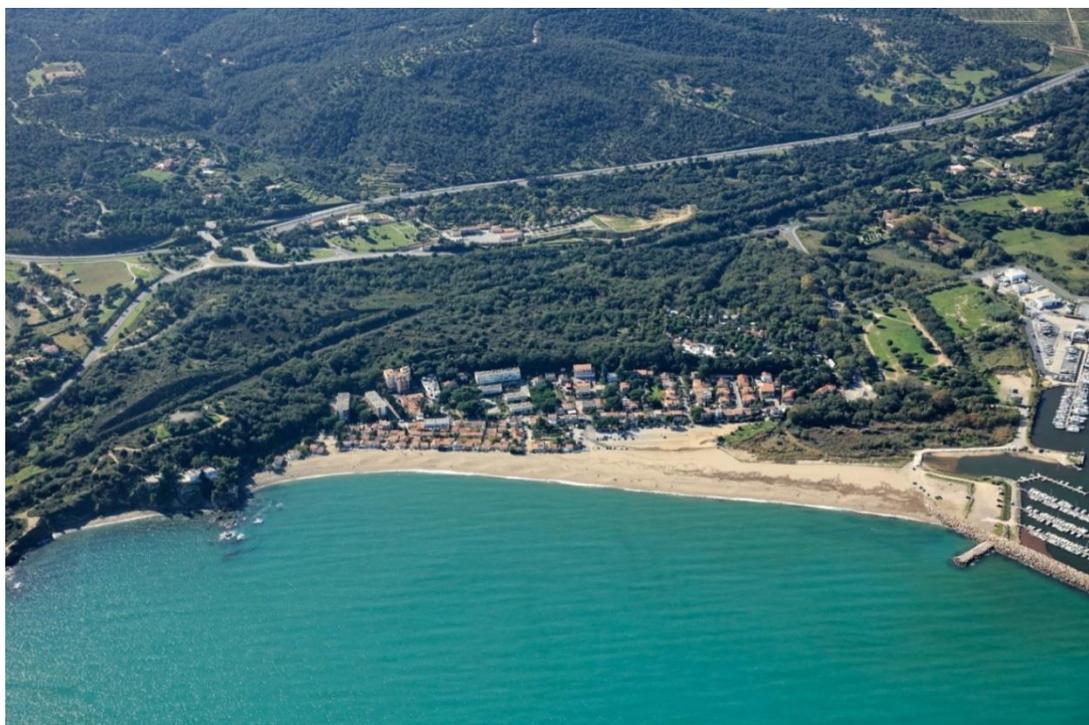
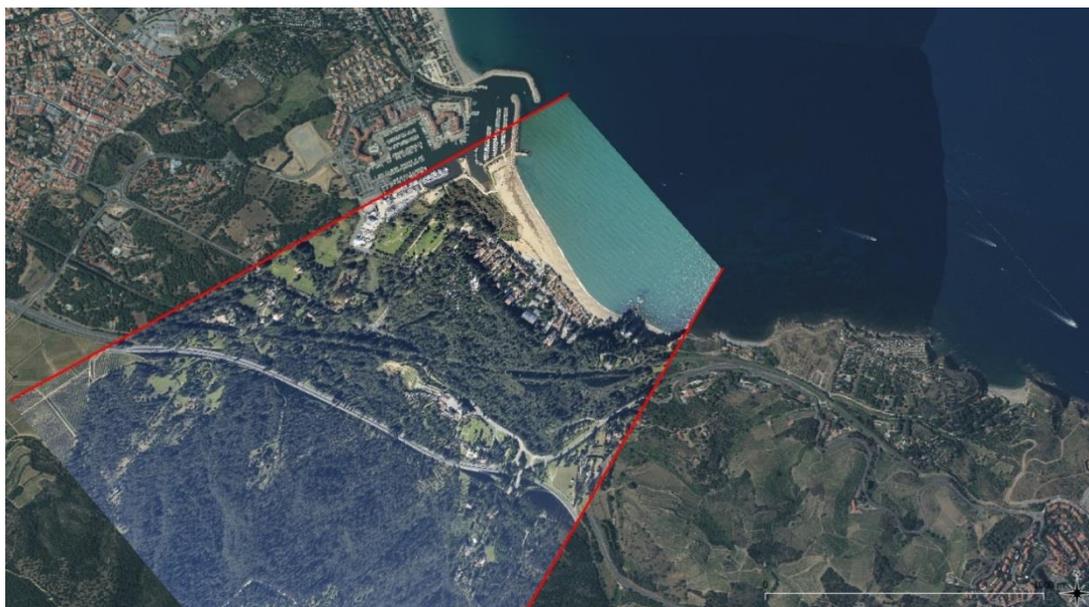
Figure 38 : exemple d'une image aérienne oblique prise en ULM et de sa projection dans un référentiel géographique (© photos-hedelin.com, photo ici du 26/10/2019 du Racou pour le compte du PNMGL).

Ces images prises en ULM ont été orthorectifiées (déformation selon une méthode "projective") sur les principales baies de la zone d'étude : le Racou, les 3 plages du centre de Collioure, les 3 anses de Paulilles, les 3 plages principales de Banyuls, l'anse de Peyrefite, et enfin la plage du centre-ville de Cerbère. L'erreur de géoréférencement est de 5 m au maximum, mais on estime qu'en moyenne cette erreur est moindre, de l'ordre de 3 mètres. Lors de la projection de ces photos très obliques, il est complexe d'extraire une orthophotographie correcte de la zone des reliefs à terre. En revanche, nous nous attachons ici à ce que la projection s'avère correcte sur les parties de la plage proches du niveau de la mer. De cette façon, le trait de côte peut-être positionné.

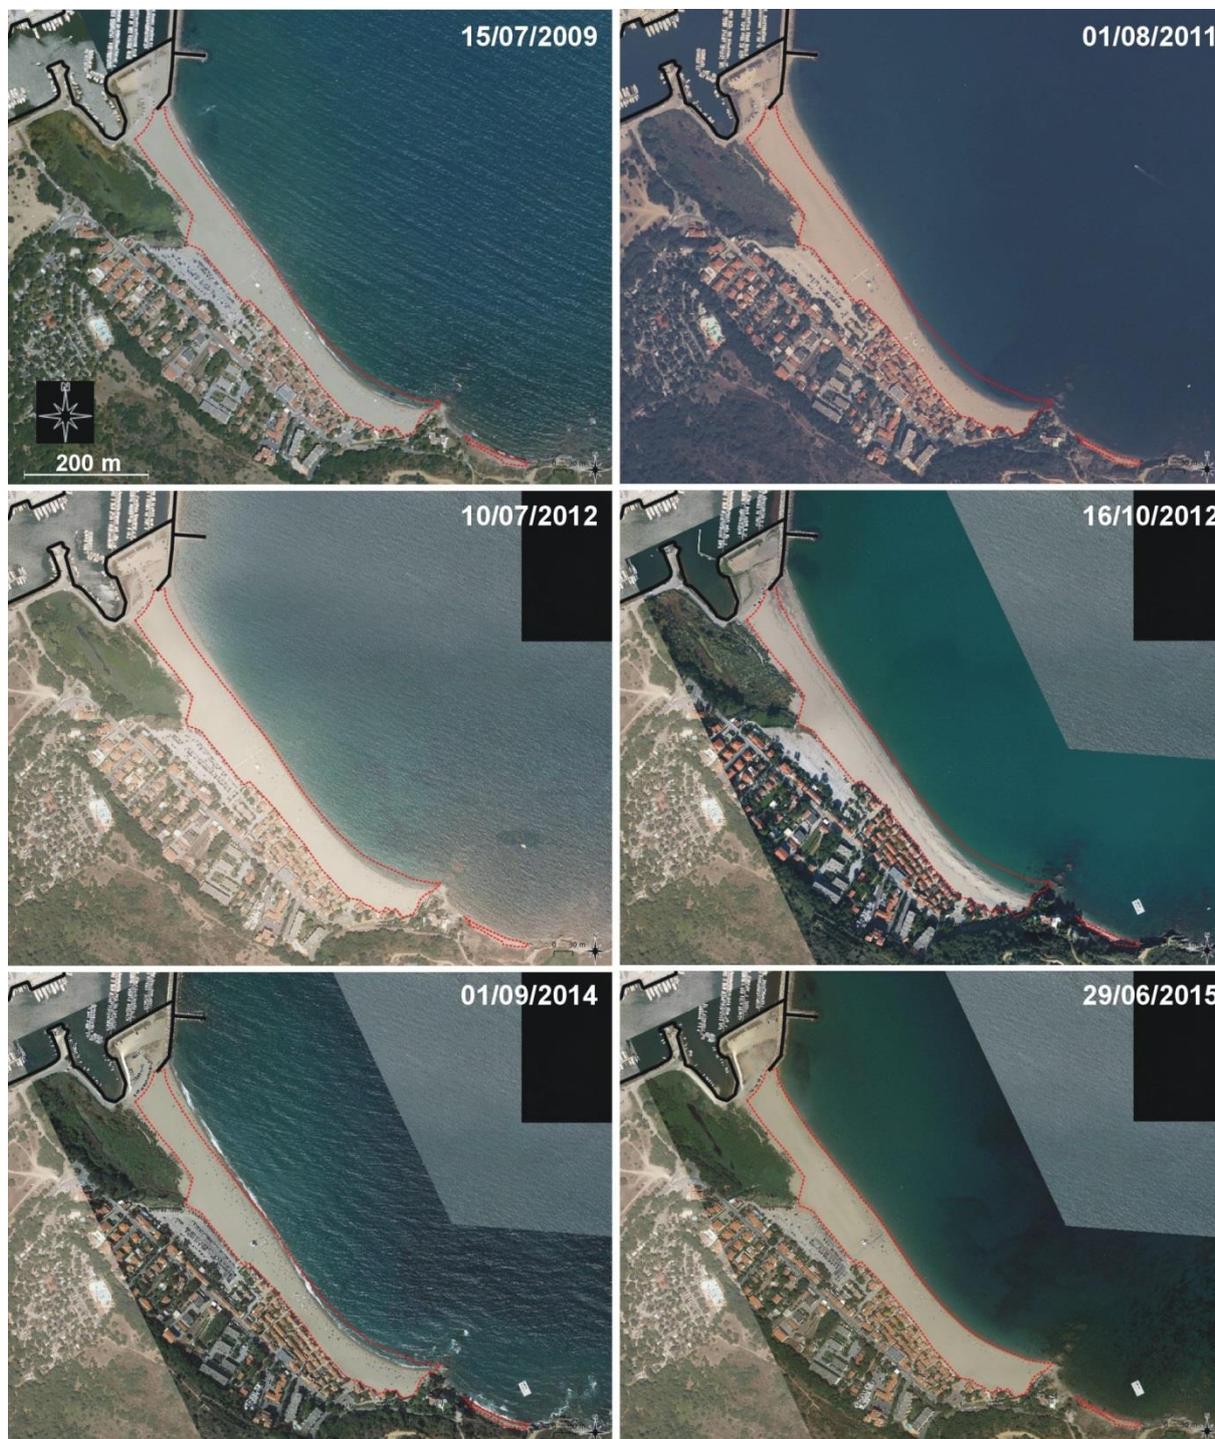
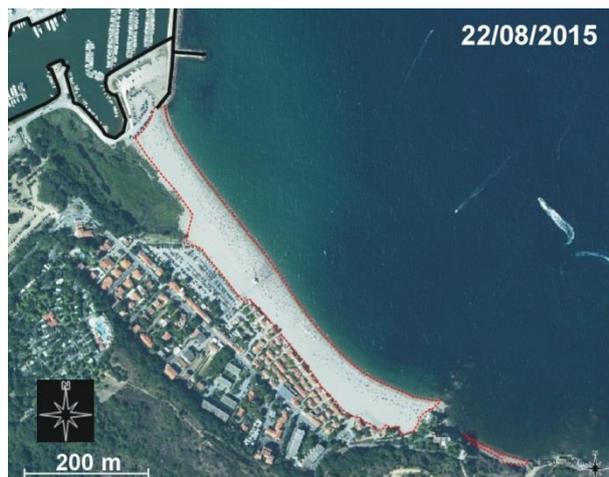
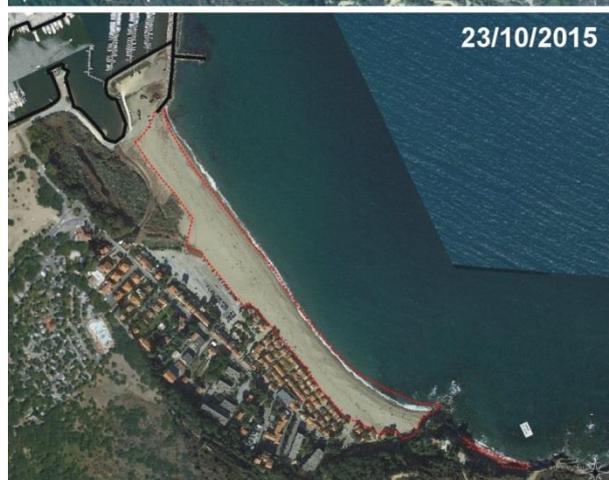
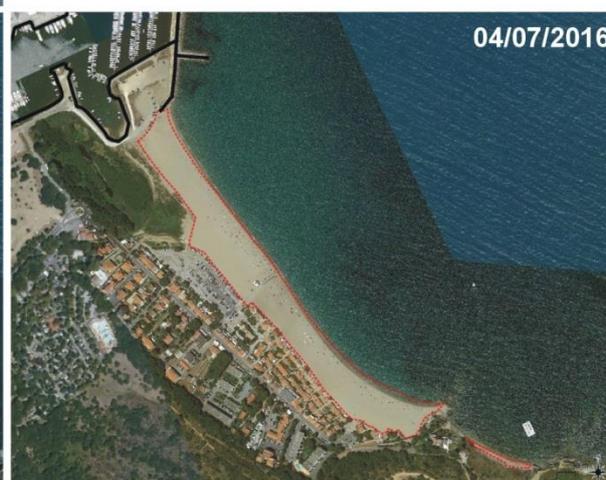
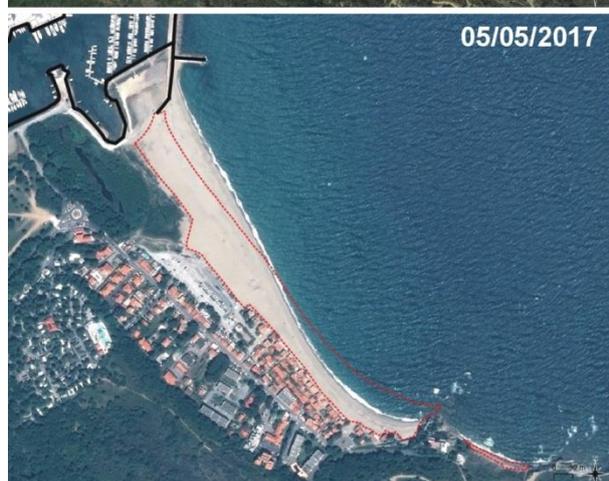
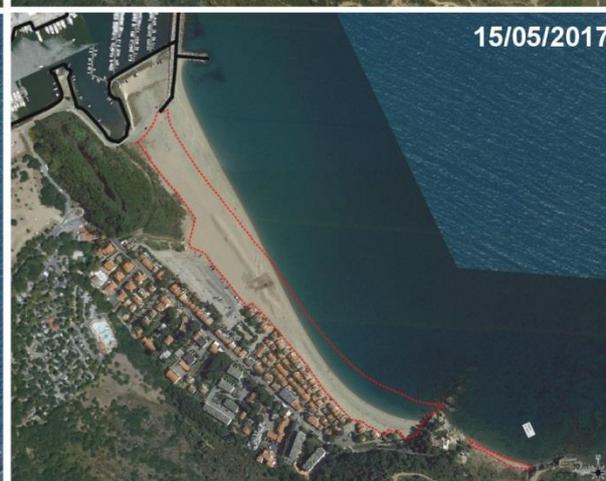
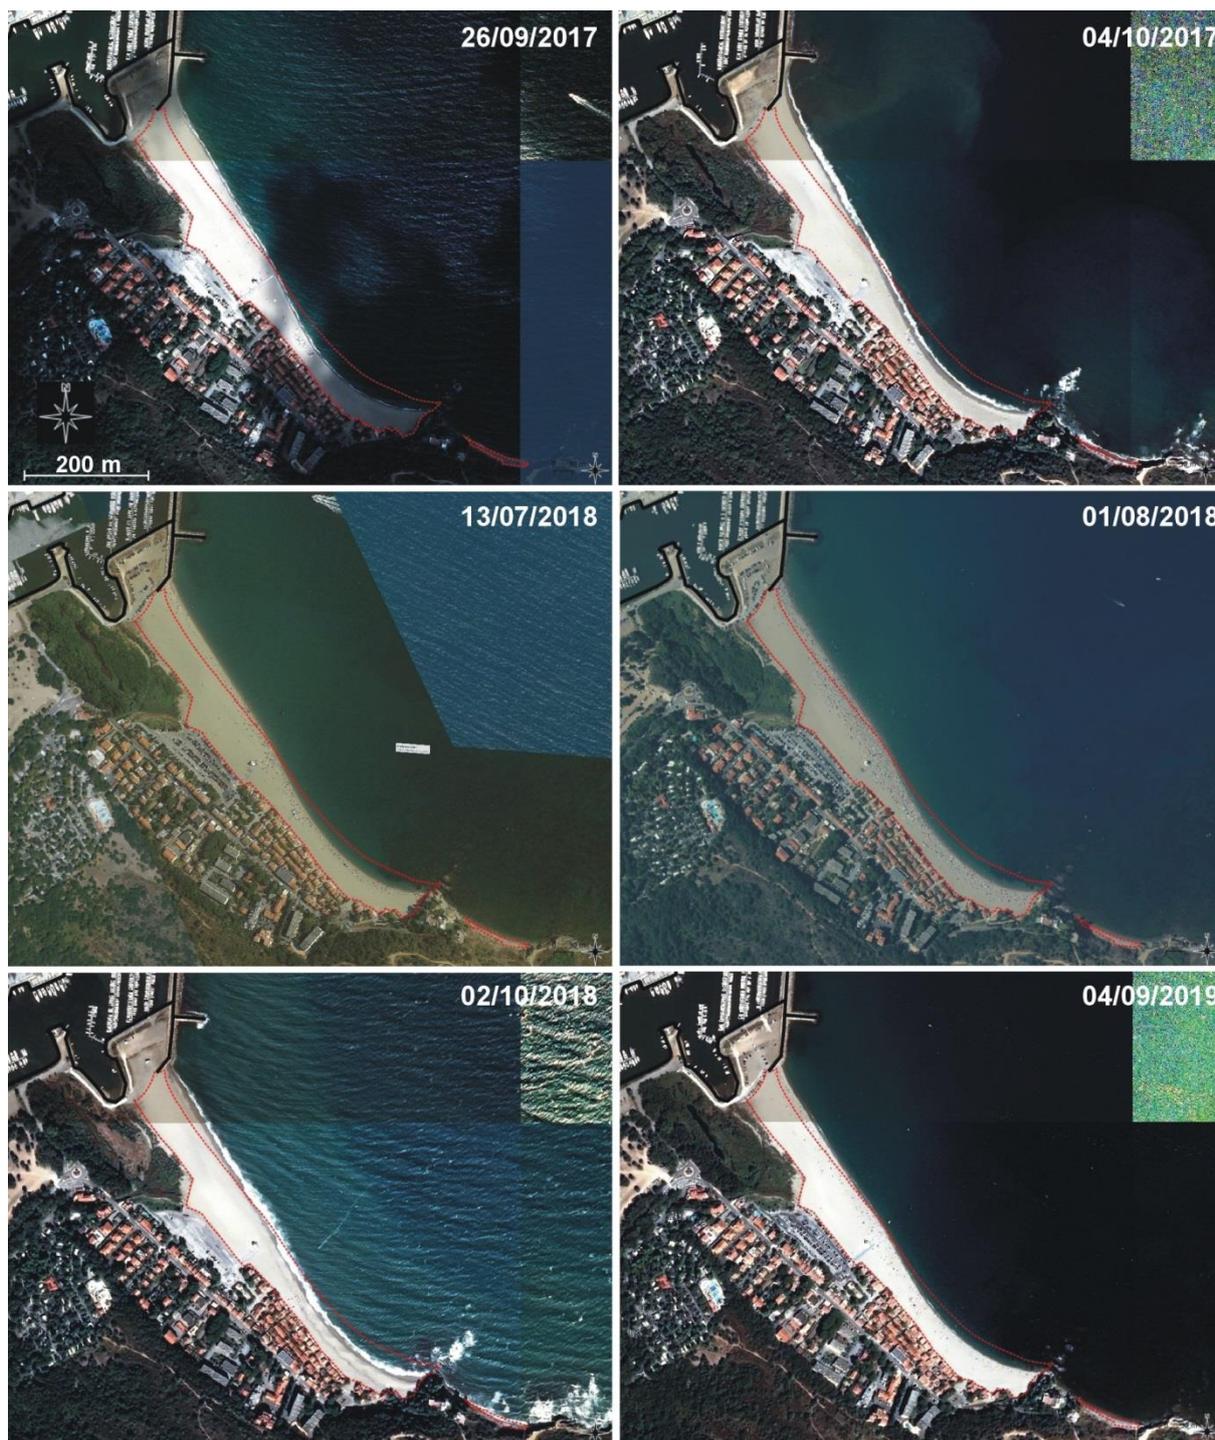
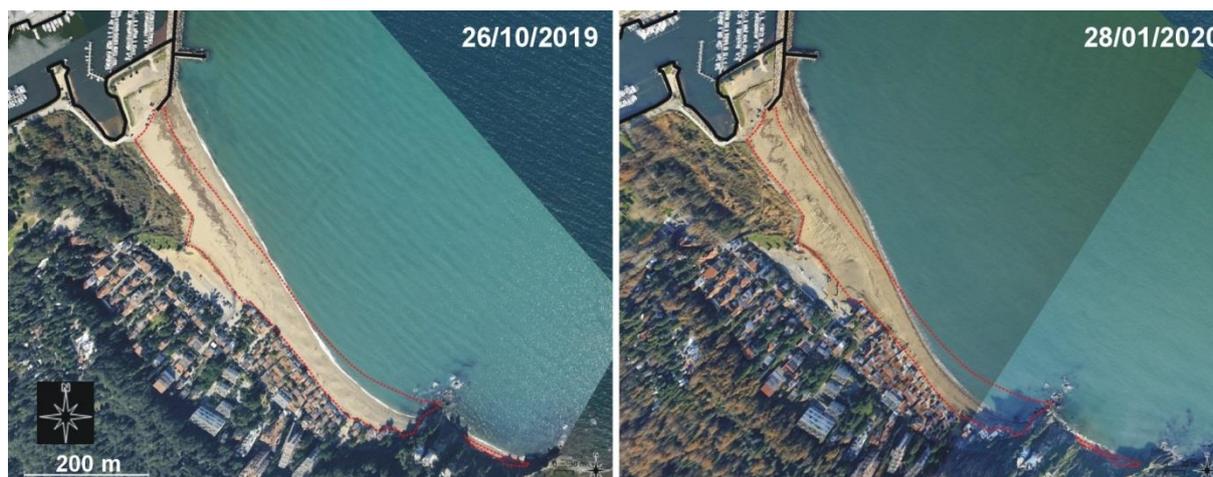
Figure 45 (a,b,c,d) : Evolution chronologique des ortho-images sur le site du Racou entre 2009 et fin janvier 2020

Sur les ortho-images de la Figure 45 suivante, le trait de côte tourne par rapport à l'état de référence de l'été 2015. Il est fréquent, comme en 2011-2012, 2017 puis 2020, que la plage s'élargisse sur sa moitié nord en se creusant dans sa moitié sud. Ce creusement après Gloria semble important, et seules les dates de l'été 2017, après l'hiver 2016-2017, montrent un creusement aussi prononcé.

signifient que dans le premier cas, les houles ont été dominées par la Tramontane, et dans le second cas par les houles marines. Ce point explique que le trait de côte du Racou ait pivoté dans le sens anti-horaire entre le 01/09/2014 et le 29/06/2015, puis fortement dans le sens horaire entre le 04/07/2016 et le 05/05/.

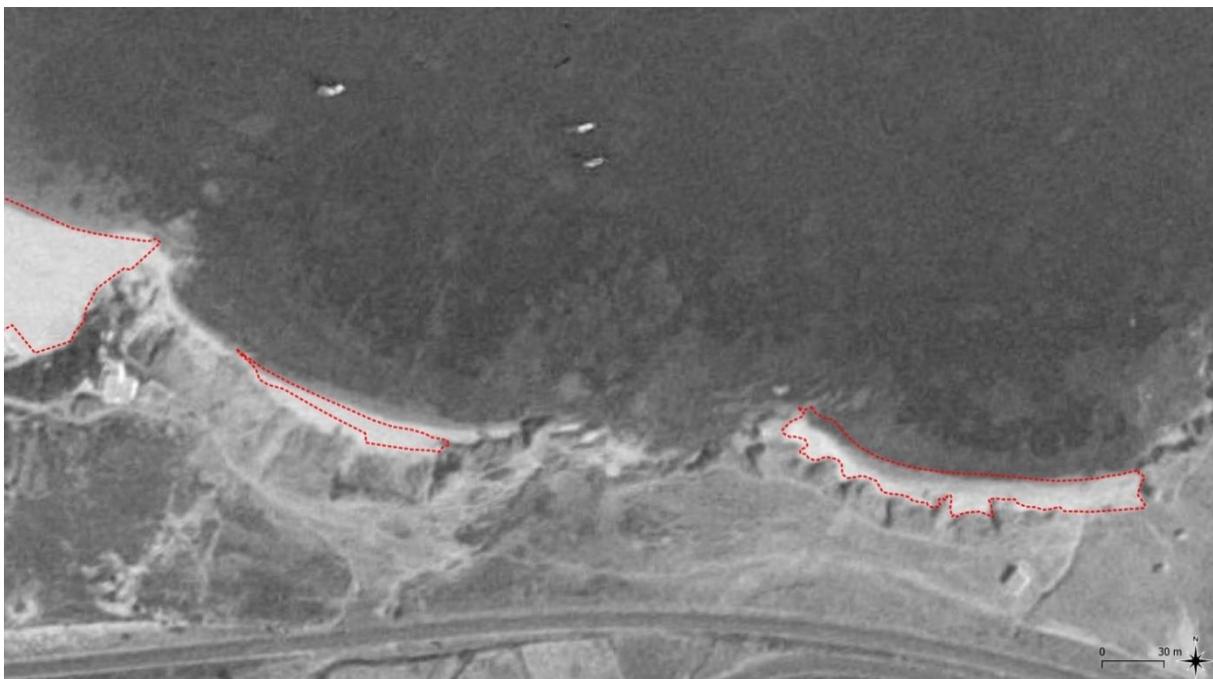
Figure 46 (a, b) : situation des plages du Portell (à droite) et d'en Sourre (à gauche) en 1944 (A) et en 1952 (B) par rapport aux surfaces de plages de référence mesurées en 2015 présentées par des contours rouges.

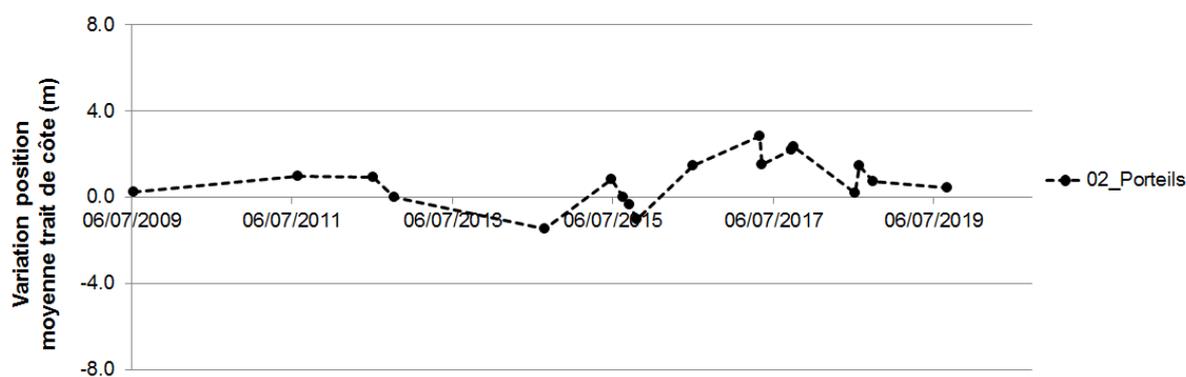
Figure 47 : évolution de la position moyenne du trait de côte sur la plage du Portell, entre l'été 2009 et l'été 2019 d'après les images aériennes et satellites disponibles

Sur la période récente, il s'avère à nouveau que le trait de côte oscille à haute fréquence vers la terre et la mer (à l'échelle de quelques jours à quelques mois ; cf. Figure 47), et que les phases décrites

précédemment sont en majorité analogues : entre 2009 et 2012 la plage s'élargit, elle s'érode avant la fin de l'été 2014, s'élargit à nouveau avant l'été 2015 ; re-diminue temporairement, surtout après le premier coup de mer de l'automne 2015 ; la plage profite ensuite de conditions d'accumulation pendant les saisons hivernales 2015-2016 et 2016-2017. Après un retrait du trait de côte en 2017-2018 (tempête majeure de mars ?), la tendance générale semble être récemment à la diminution de la largeur de la plage.

Malgré toutes ces variations, la largeur de plage est au final équivalente lors des étés 2009, 2015 et 2019. On peut donc constater que le "prisme sableux" maintient sa position d'accroche au support rocheux et conserve pour l'essentiel son stock émergé, malgré des conditions de submersion totale par les vagues et une réflexion des brisants sur la falaise lors des plus fortes tempêtes venant de l'est.

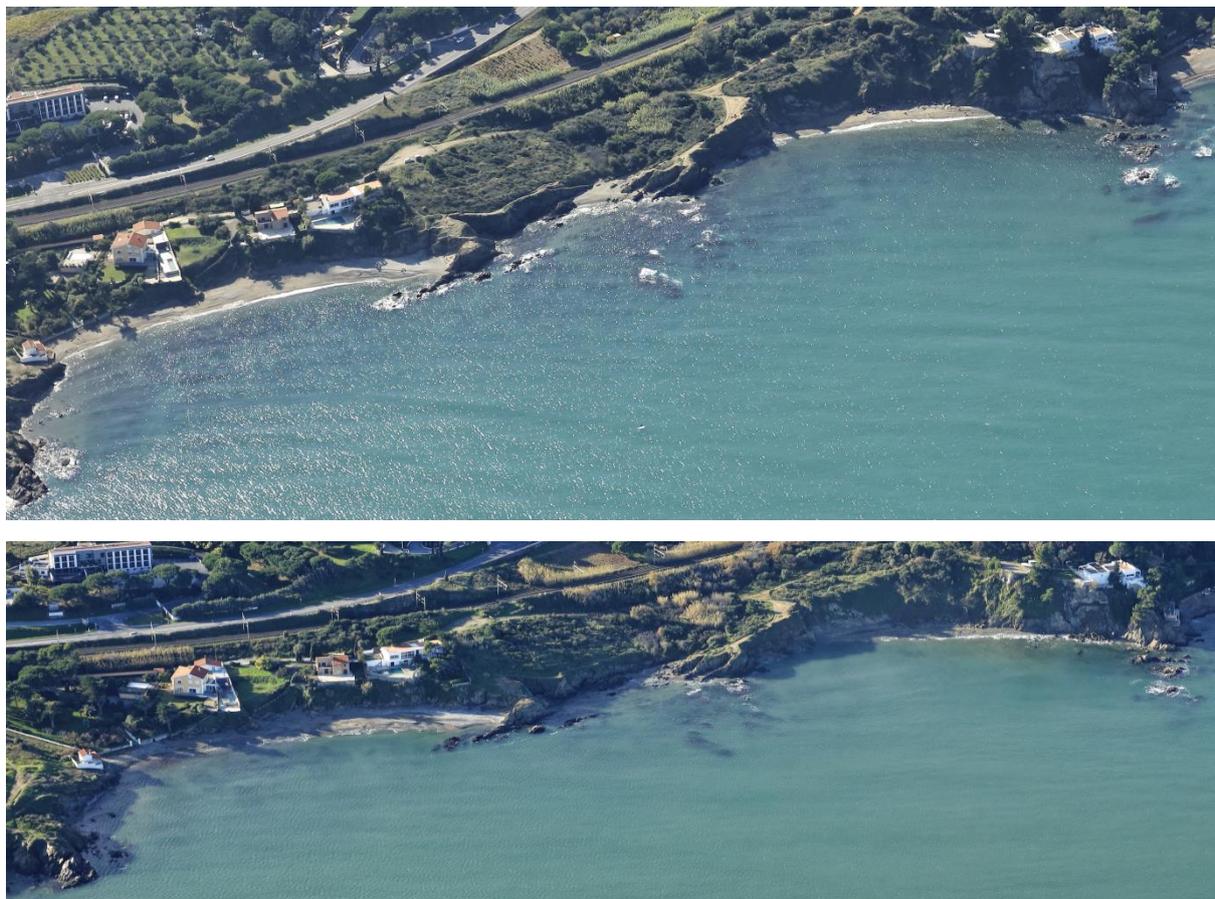
Figure 49 : photographies prises en ULM des plages du Portell et d'en Sourre après les tempêtes d'octobre 2019 (en haut) et de janvier 2020 (Gloria, en bas) par le prestataire © photos-hedelin.com pour le compte du PNMGL.

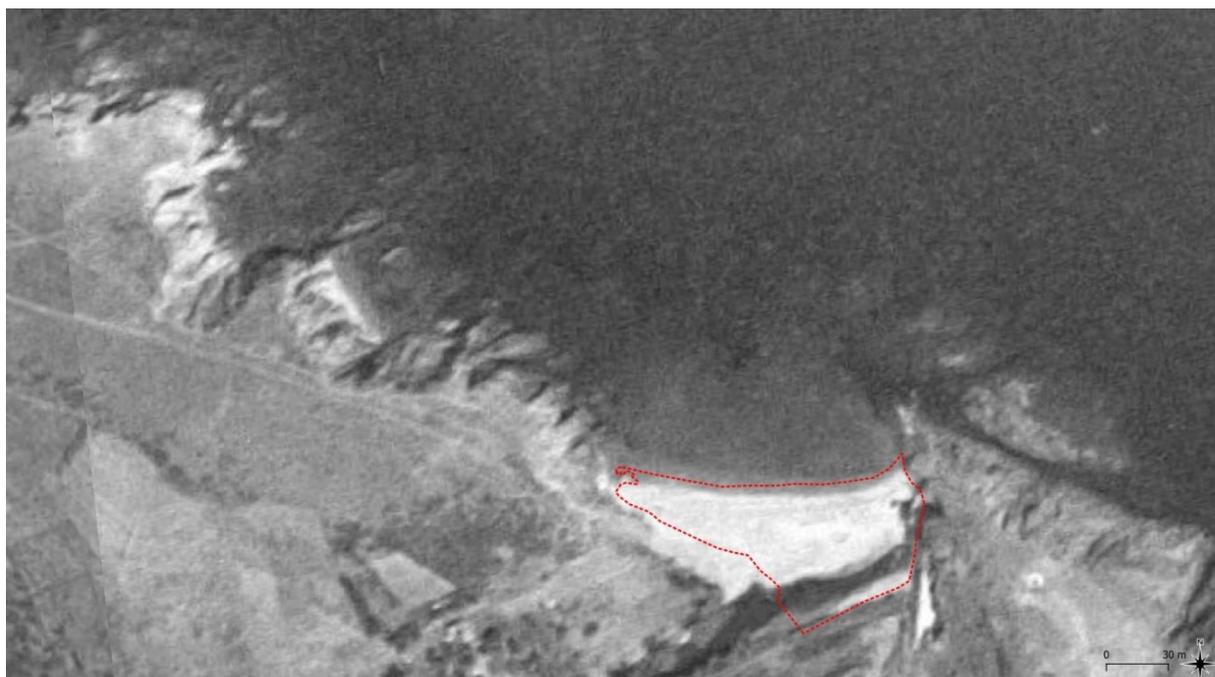
B.

Figure 50 (a, b) : situation de la plage de l’Ouille en 1944 (a) et en 1952 (b) par rapport aux surfaces de plages de référence mesurées en 2015 présentées par des contours rouges.

A l'échelle long-terme, la plage varie beaucoup, mais reste là-aussi stable (Figure 50), ce qui signifie que les potentiels départs de sable certaines saisons sont compensés par des apports les saisons suivantes.

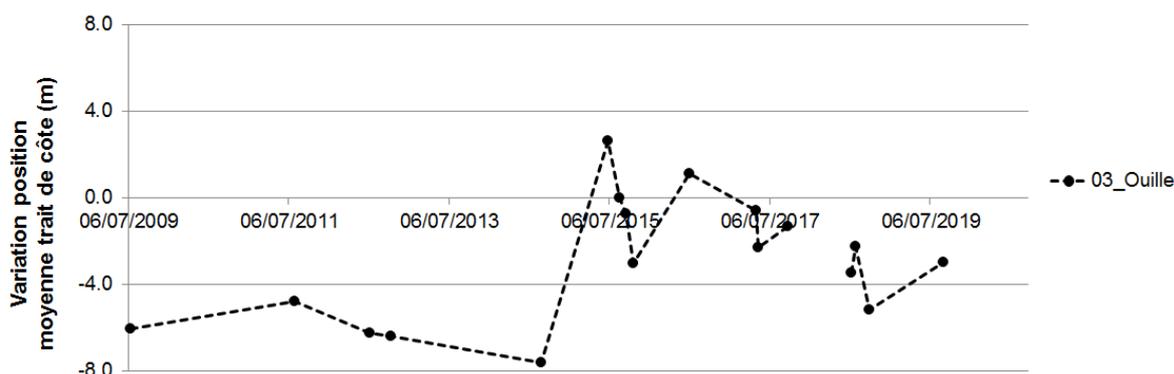
Figure 51 : évolution de la position moyenne du trait de côte sur la plage de l'Ouille entre l'été 2009 et l'été 2019 d'après les images aériennes et satellites disponibles

Une certaine rotation de la plage est visible à nouveau avec une dualité détectée entre les épisodes de Tramontane et de houles marines. On assiste par exemple à un creusement de la partie est de la plage (contre la pointe) durant l'hiver 2012. Cette érosion est compensée ensuite durant l'été, probablement à cause des houles de Tramontane. A nouveau la plage se creuse durant l'hiver énergétique 2016-2017, et on note que seule la partie ouest de la plage, placée en aval dérive, ne recule pas.

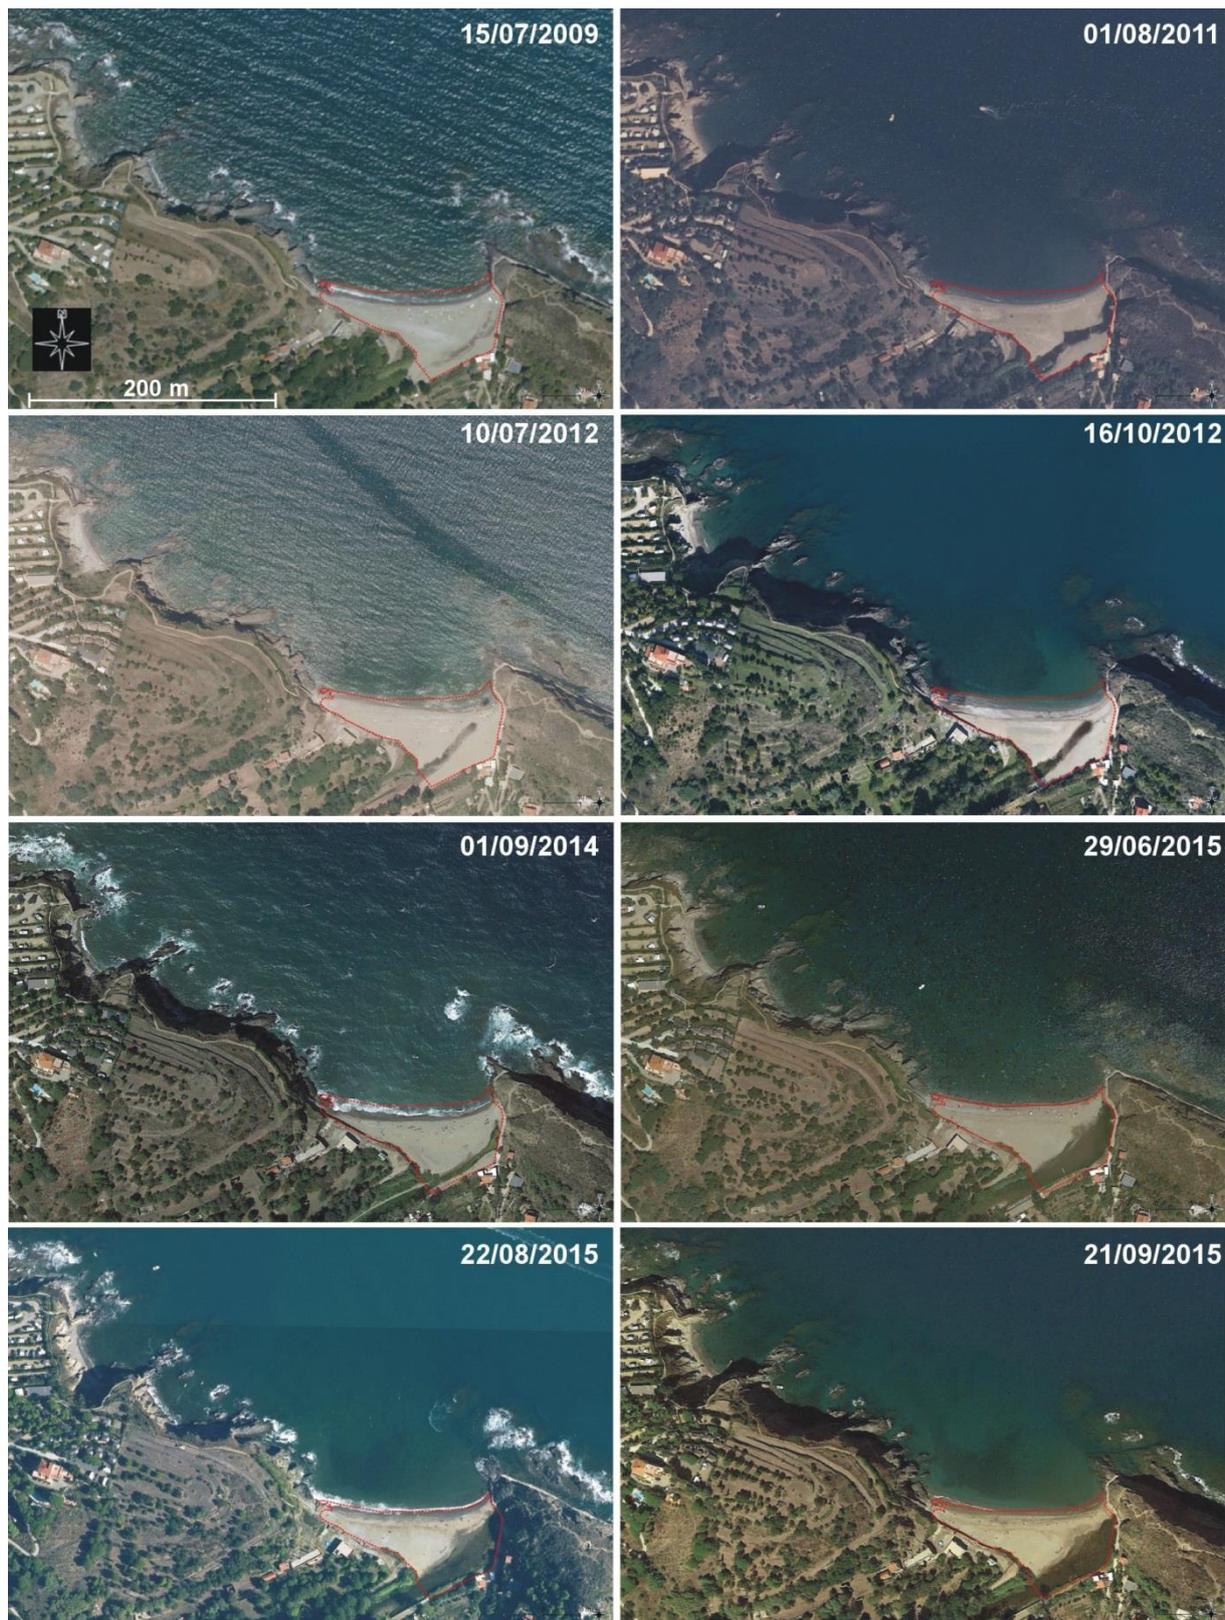
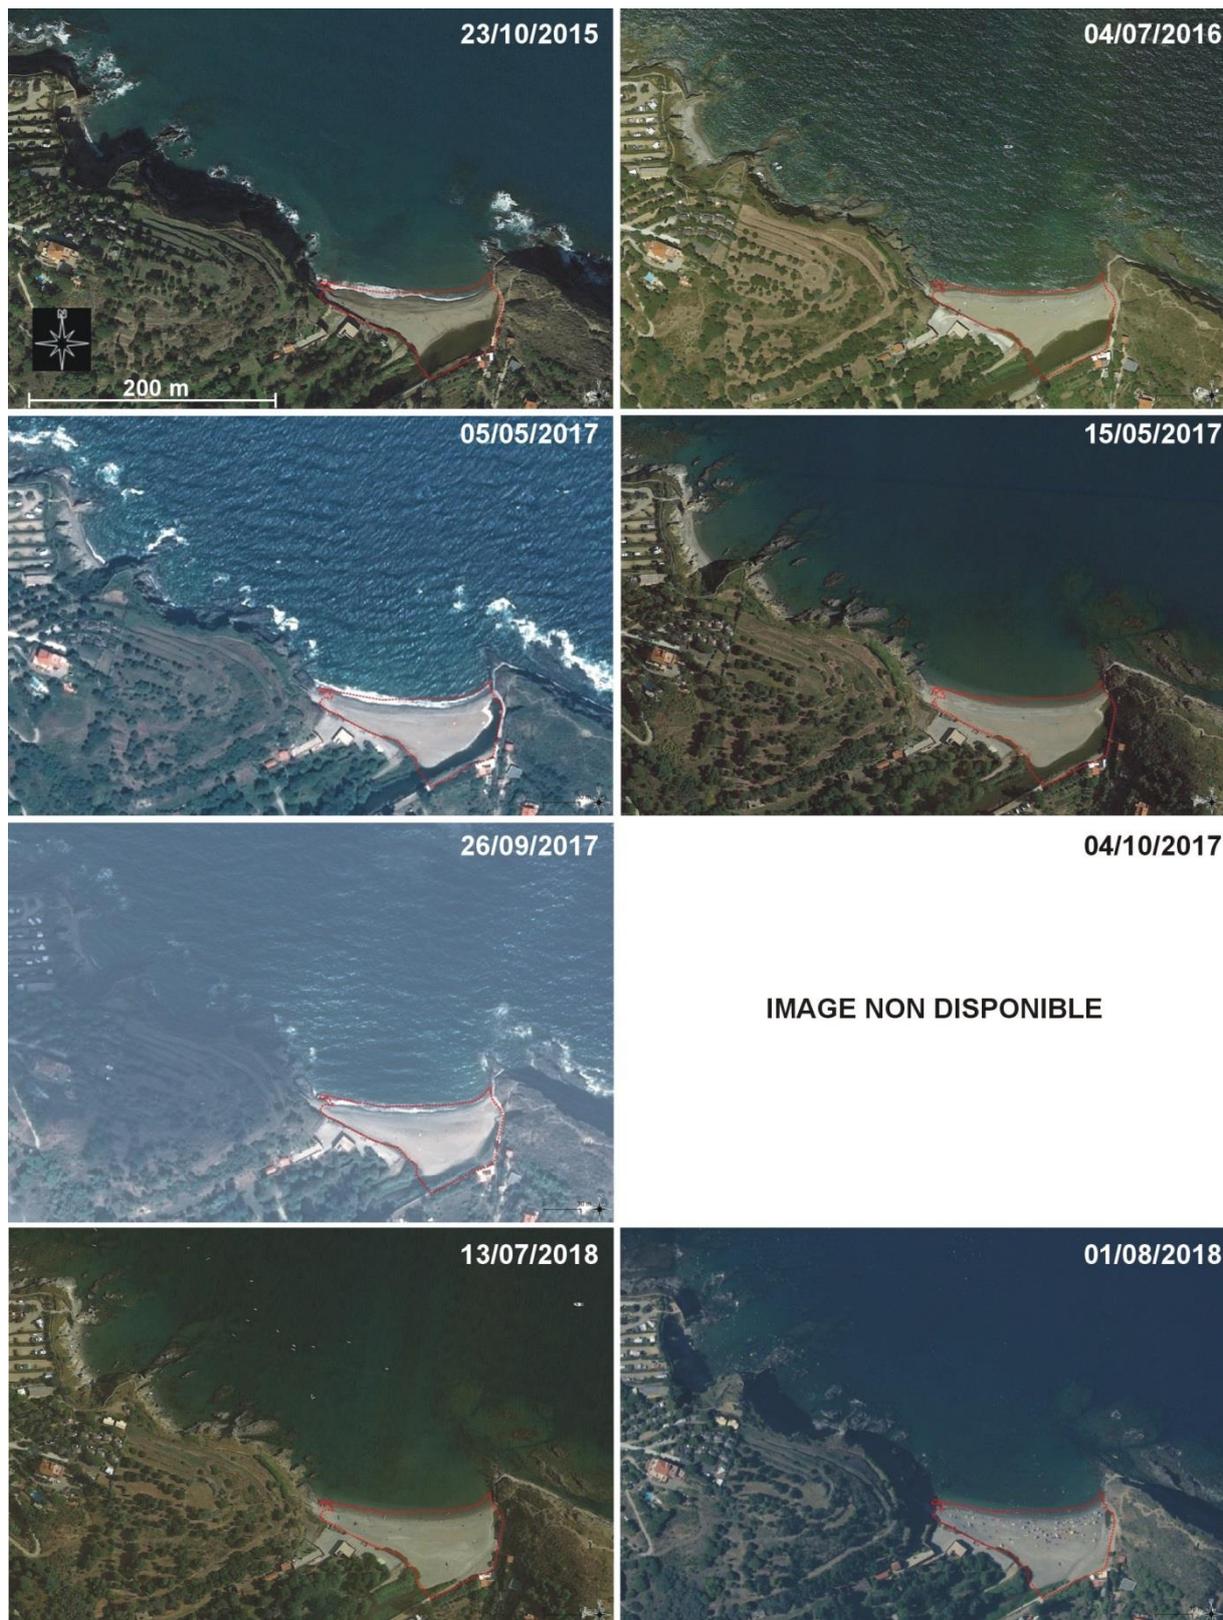
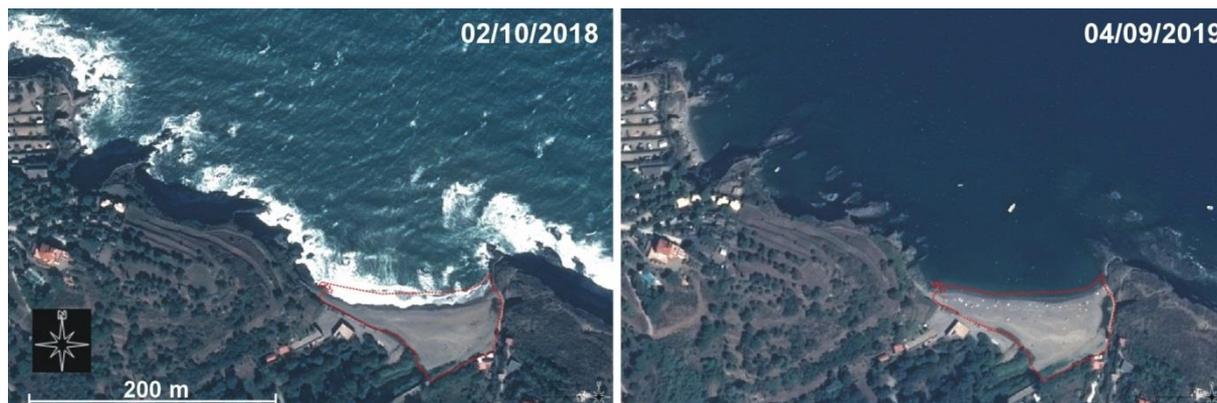
Figure 52 (a, b ,c) : évolution chronologique des ortho-images sur le site de l'Ouille entre l'été 2009 et 2019

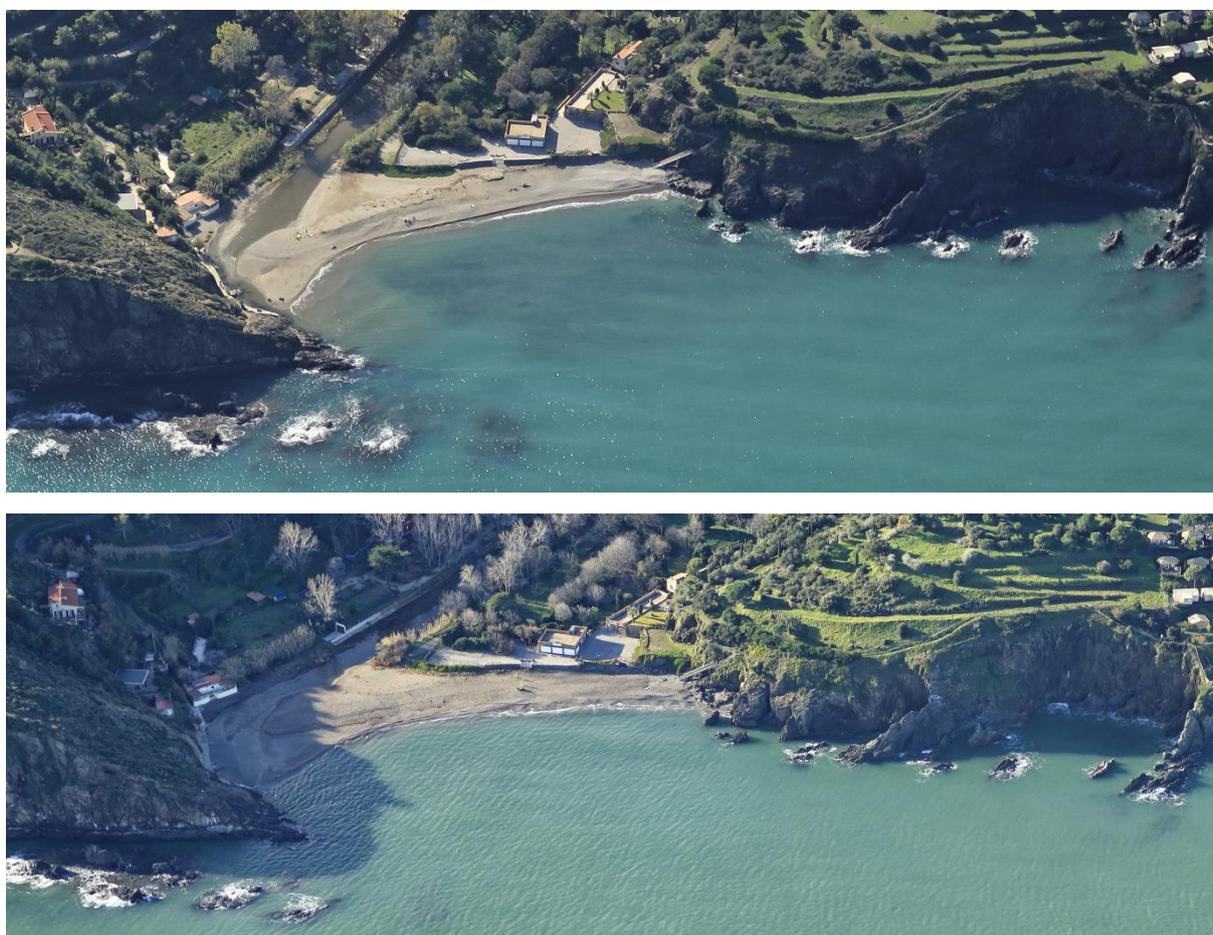
Figure 53 : photographies prises en ULM des plages de l'Ouille après les tempêtes d'octobre 2019 (en haut) et de janvier 2020 (Gloria, en bas) par le prestataire © photos-hedelin.com pour le compte du PNMGL.

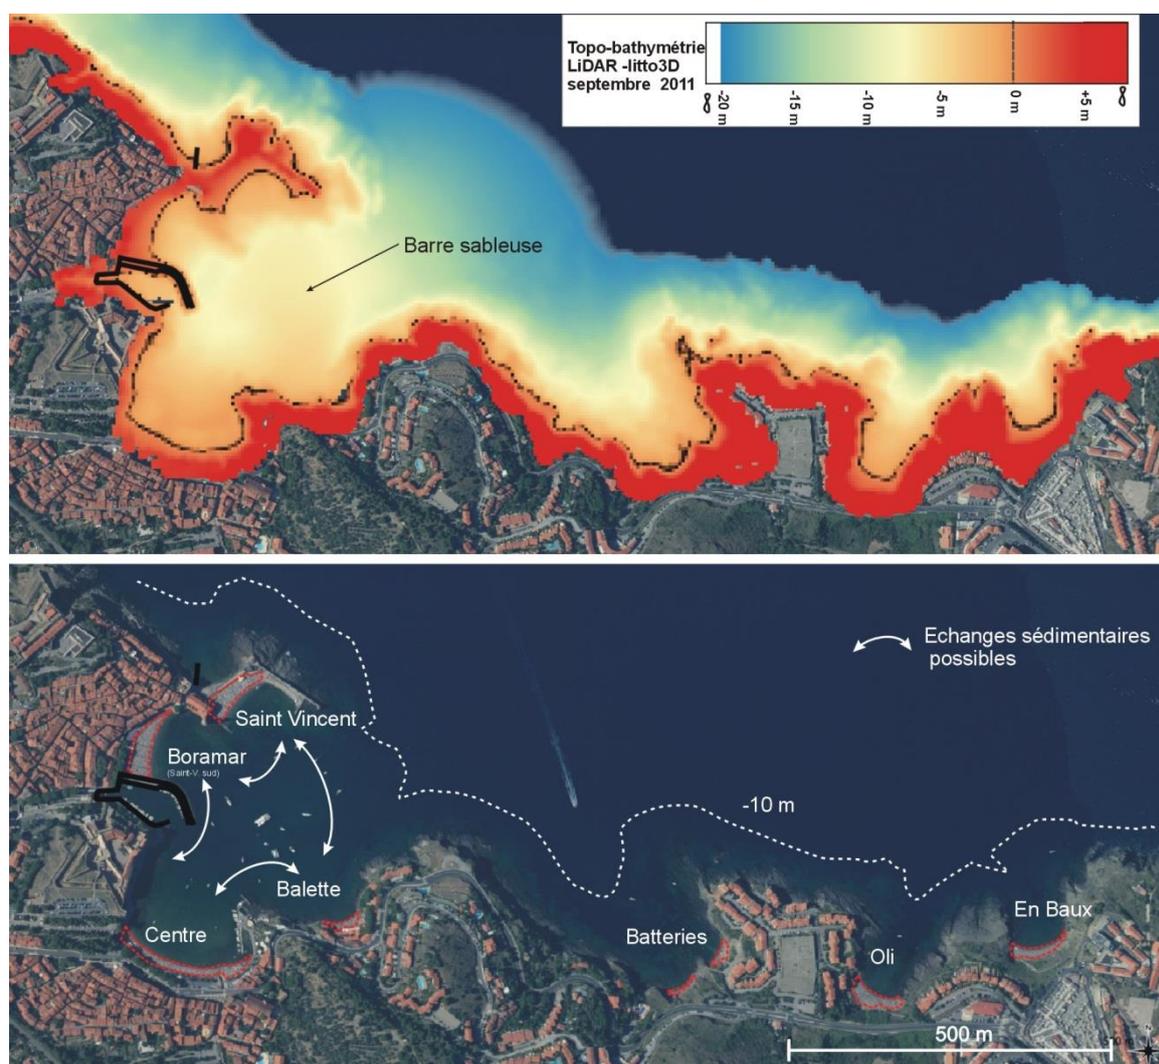
Figure 54 : carte bathymétrique et descriptive des plages et caps rocheux de la cellule de Collioure à Port-Vendres et des échanges sédimentaires possibles
