Actualisation des connaissances sur l'érosion de la côte Vermeille entre 1942 et 2019, par imagerie satellite très haute résolution – Enquêtes de perception de la population sur l'érosion du littoral du Parc Naturel Marin du Golfe du Lion

Rapport année 1 :

synthèse de l'évolution historique ancienne et récente du trait de côte des différentes plages sableuses ou de galets de la côte rocheuse

novembre 2020

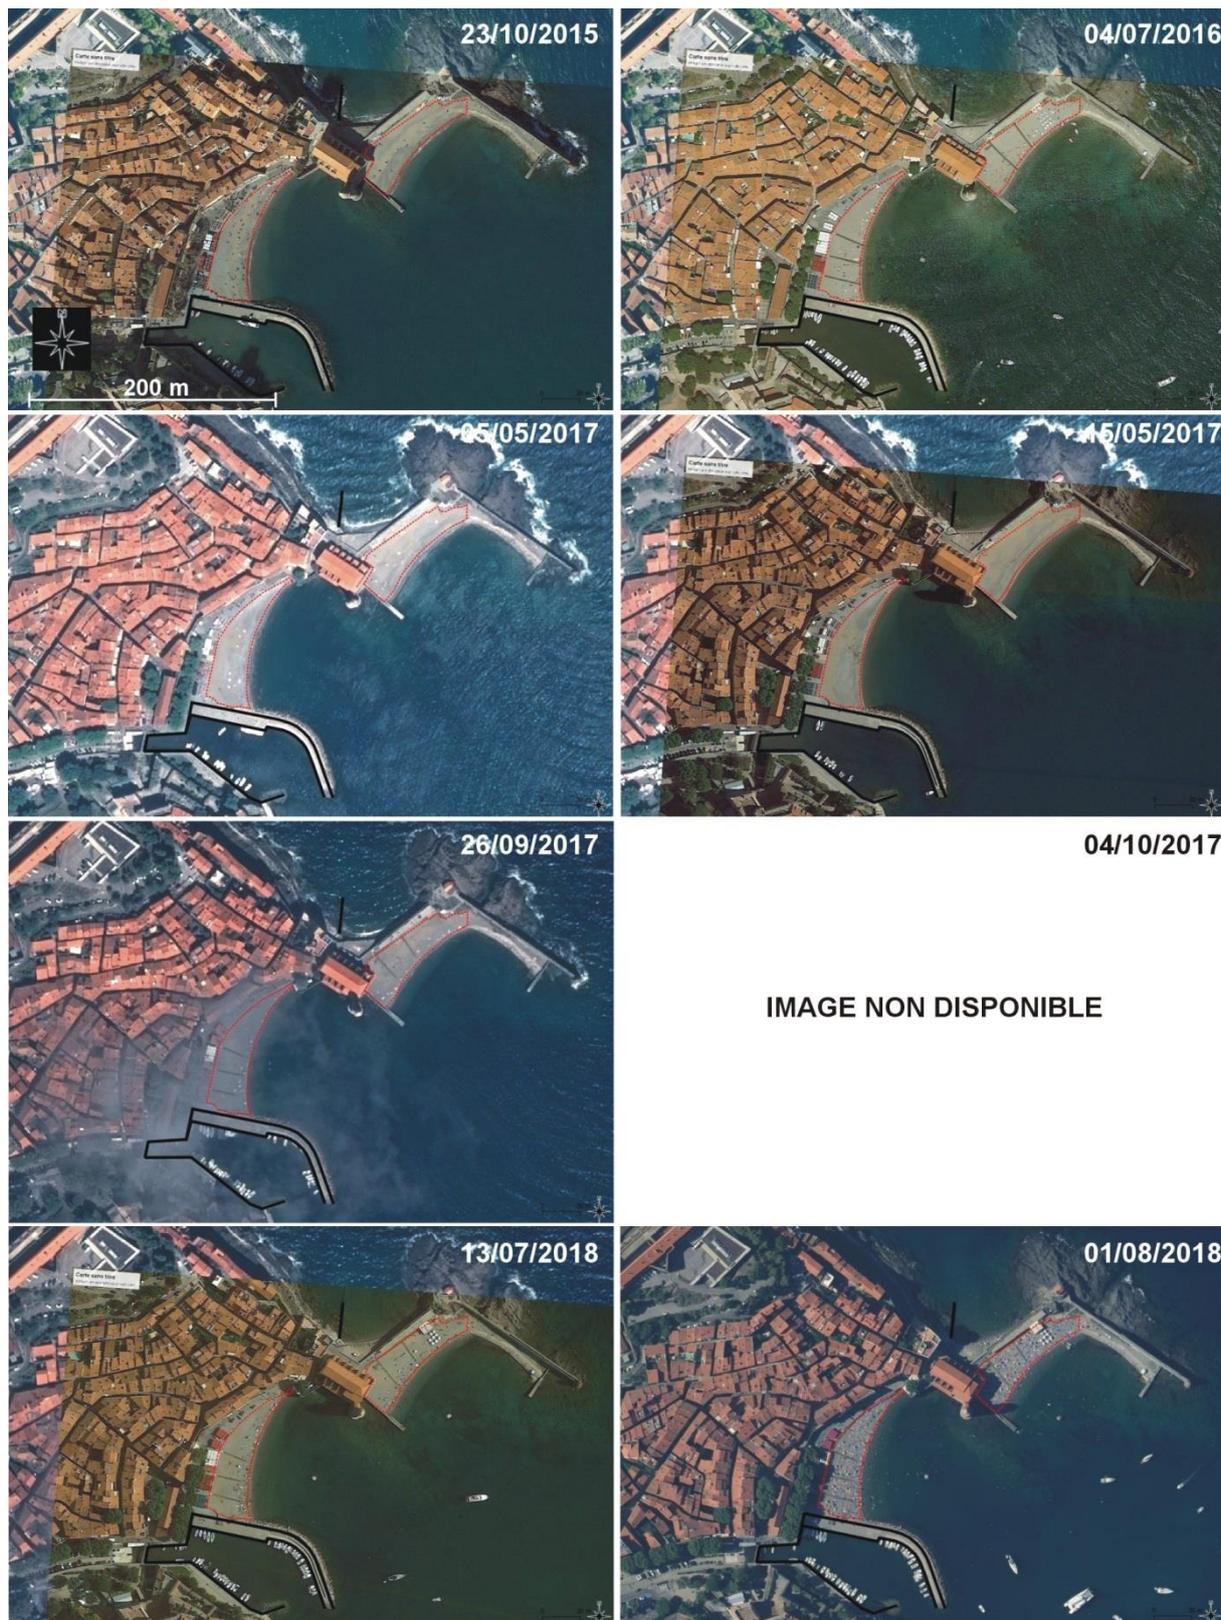
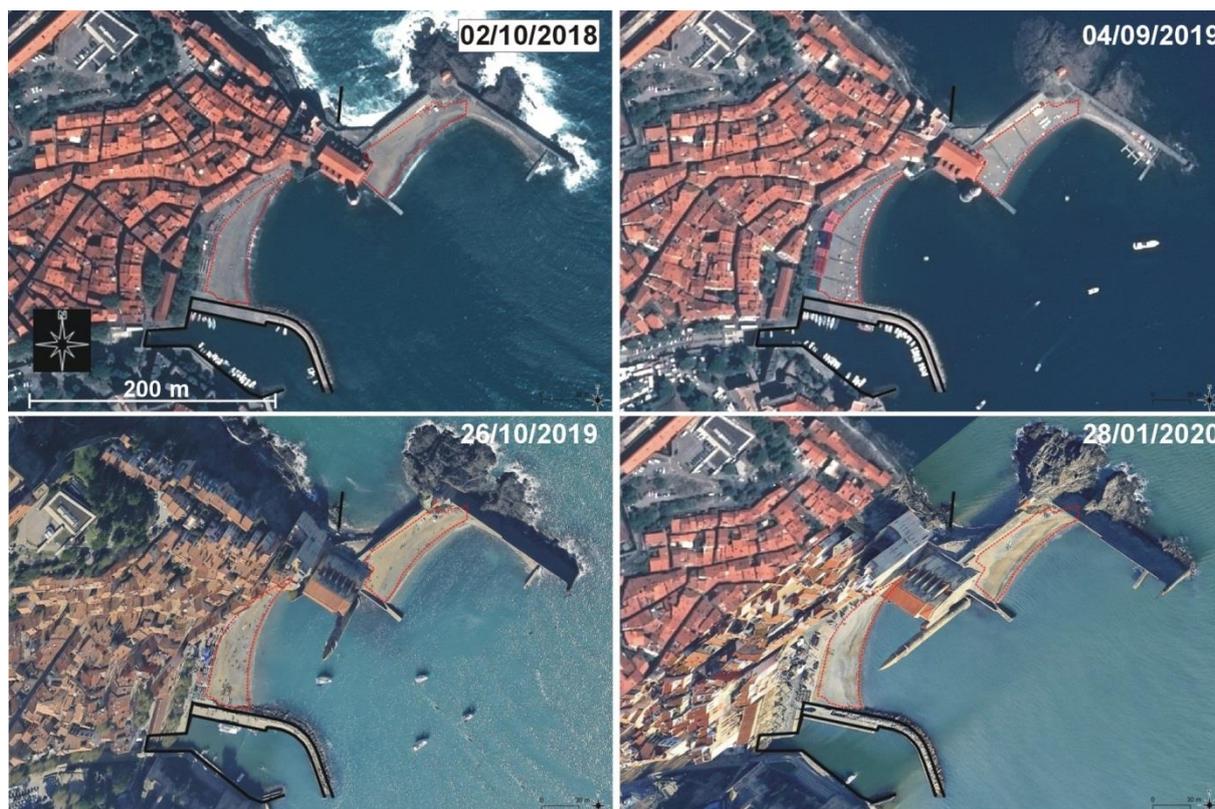
Figure 58 (a,b,c) : Evolution chronologique des ortho-images sur le site de Collioure Saint Vincent entre l'été 2009 et janvier 2020 (post-Gloria)

La plage de Boramar est sujette à de petites rotations de son trait de côte avec par exemple une érosion très visible de la partie nord à la fin de l'été 2012 (cf. Figure 58a).

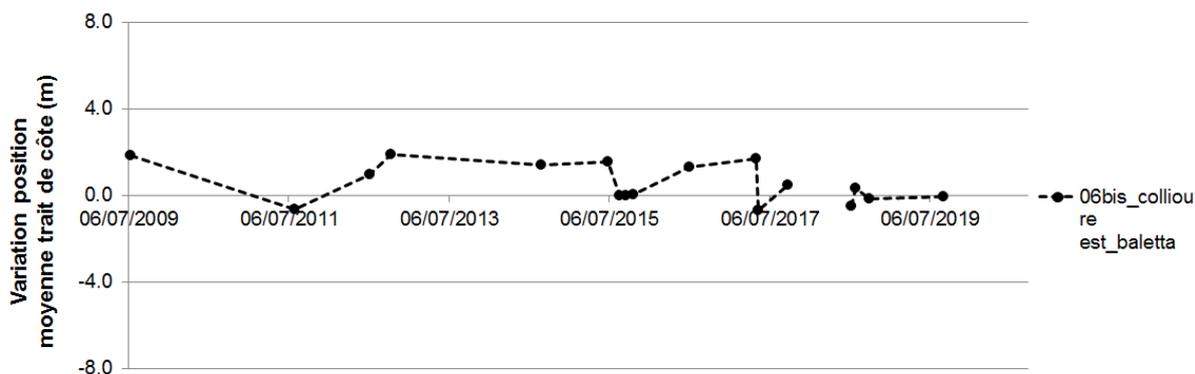
Figure 61 : évolution de la position moyenne du trait de côte sur la plage de Baletta (est de Collioure) entre l'été 2009 et l'été 2019 d'après les images aériennes et satellites disponibles

Là encore, les deux plages suivent une chronique d'avancées et reculs du trait de côte assez similaire sur les 10 dernières années (Figure 60 et Figure 61). Il peut être relevé une érosion importante entre les étés 2012 et 2014 sur la plage principale, de même que suite à Gloria. Le torrent qui débouche à l'est de la grande plage contribue à la formation d'un petit delta lobé visible sur la zone sous-marine entre 2015 et 2017, potentiellement créé suite aux fortes crues de novembre 2014 et mars 2015. Les deux "ruptures" érosives durant les étés 2015 et 2017 sont certainement en lien avec de légères modifications de profil et se trouvent en partie dans la marge d'erreur de la méthode.

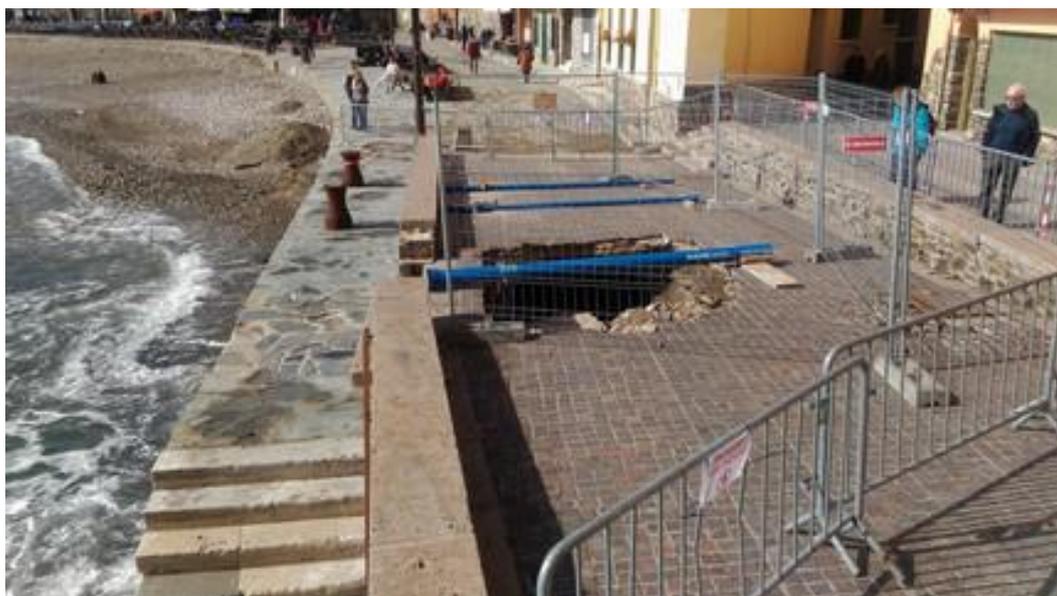
Figure 62 : impact de la tempête de mars 2018 sur le baladoir de Collioure (photo L. Montel, DREAL-Occitanie)

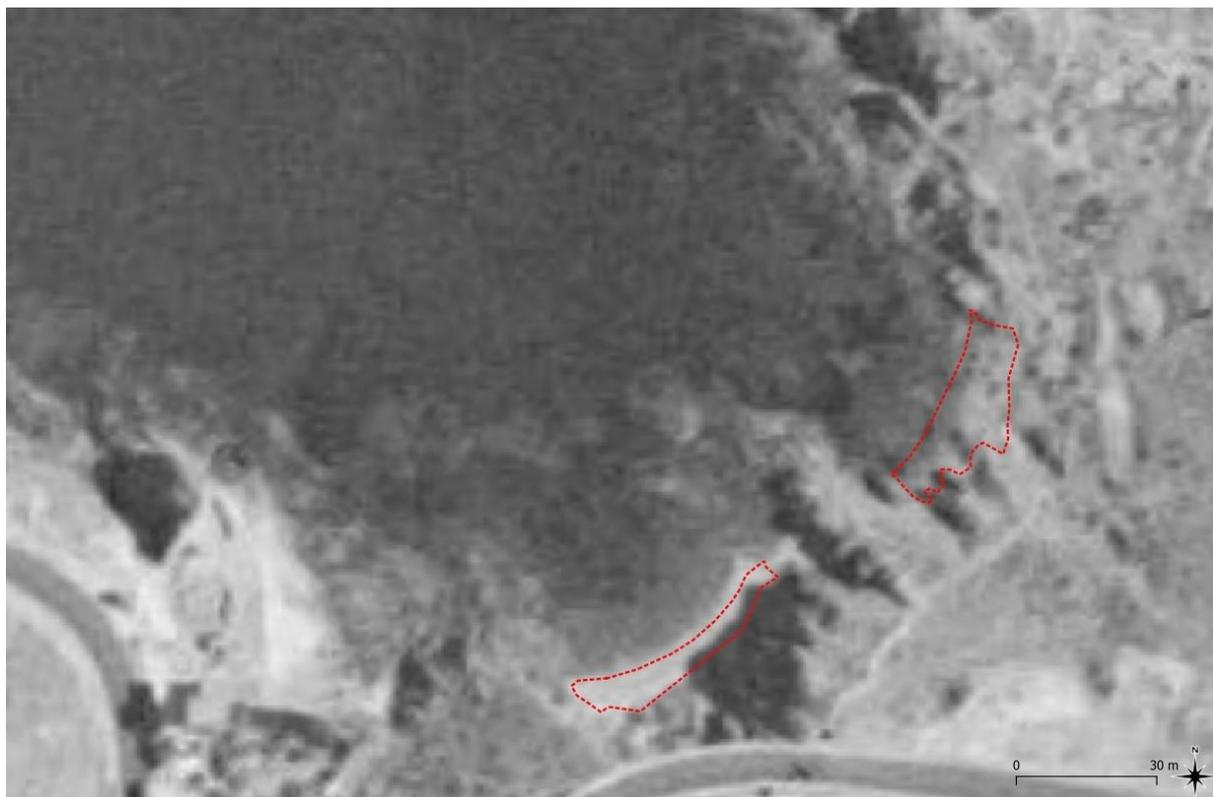
Figure 68 : situation de la plage des Batteries en 1952 par rapport aux surfaces de plages de référence mesurées en 2015 présentées par des contours rouges. La plage au nord-est apparaît à cette époque comme essentiellement rocheuse.

SURFACE_SABLE	Surface sableuse (surface "serviette") par rapport à l'image de 2015 de l'IGN	linéaire de trait de côte sableux/galets mobile	Surface de plage sur le même linéaire côtier en 1944	Surface de plage sur le même linéaire côtier en 1952
07_ plage des Batteries	771 m ²	90 m	Impossibilité de réaliser une mesure précise	412 m ² (-4 m en moyenne de recul du trait de côte par rapport à 2015)

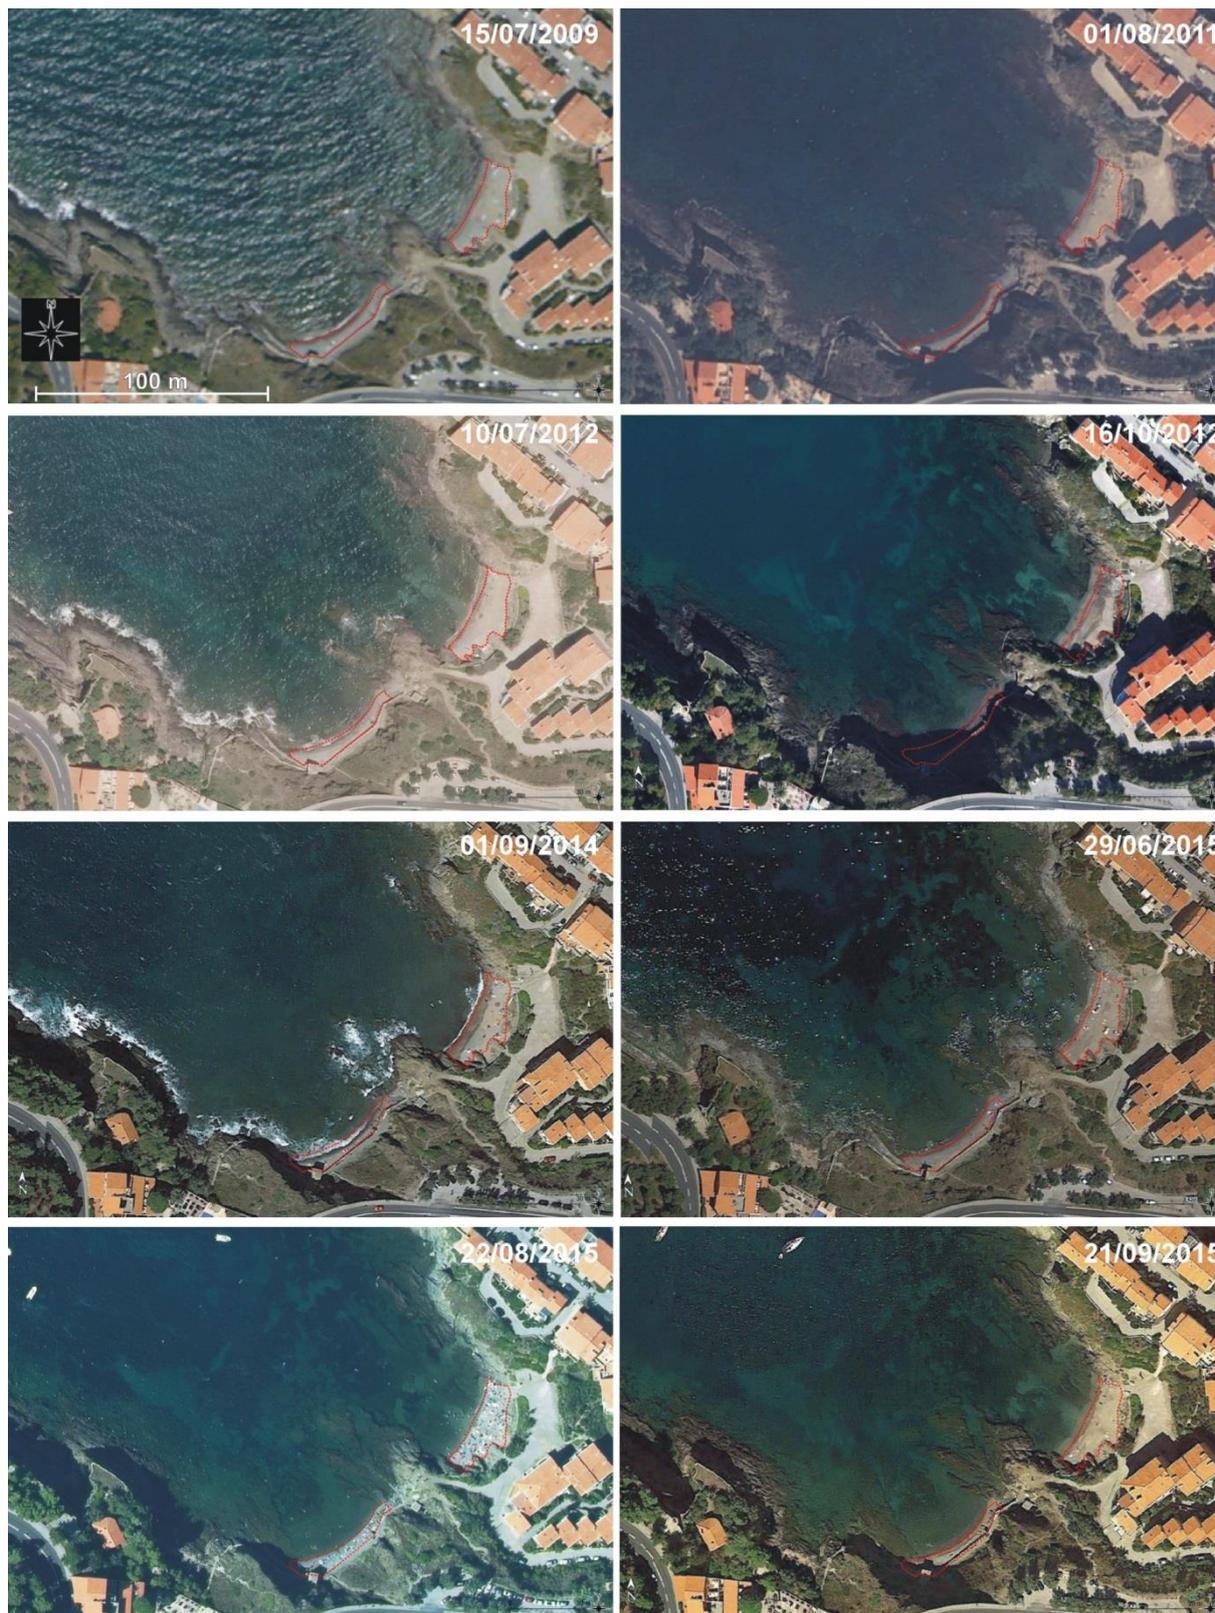
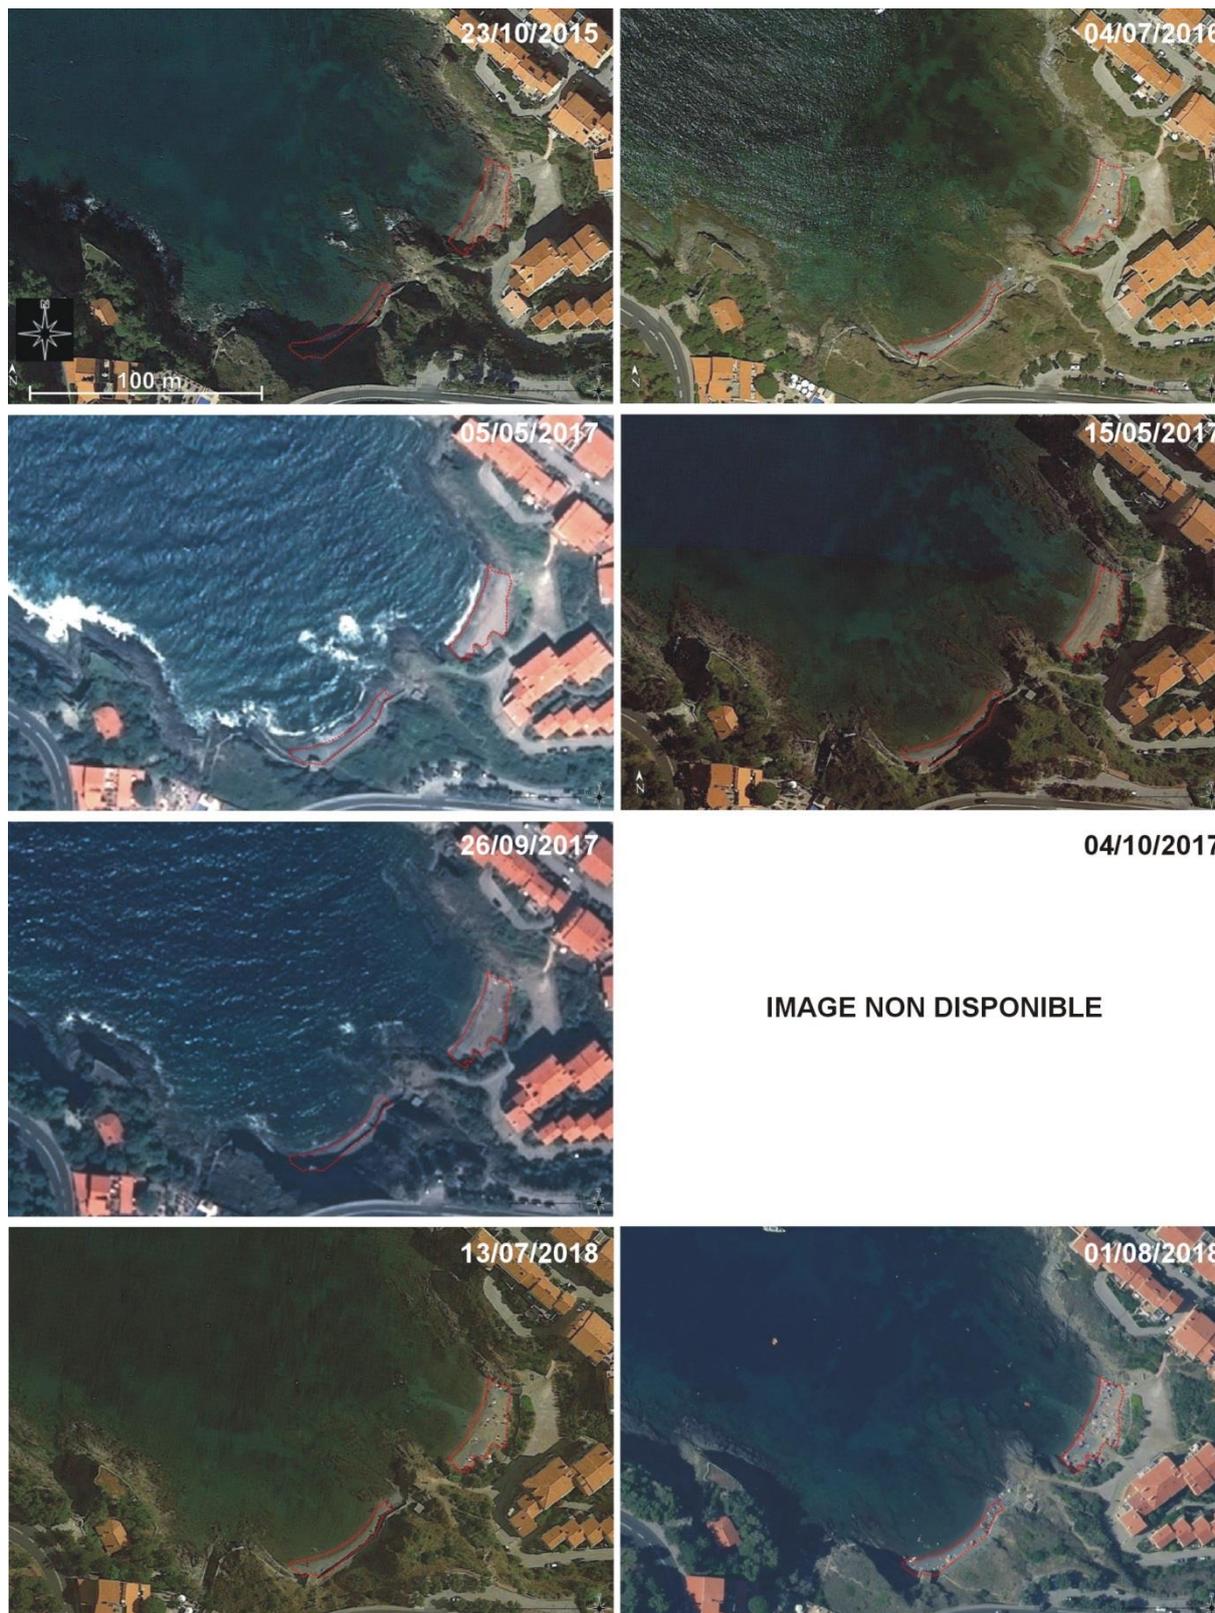
Figure 69 (a, b, c) : Evolution chronologique des ortho-images sur le site des plages des Batteries entre l'été 2009 et 2019.

Sur la période récente (Figure 69) l'été 2012 marque un dépôt assez fort sur la plage au nord-est, puis une érosion de cette plage entre 2012 et 2014. Cette moitié nord-est de la plage semble plus dynamique que l'autre.

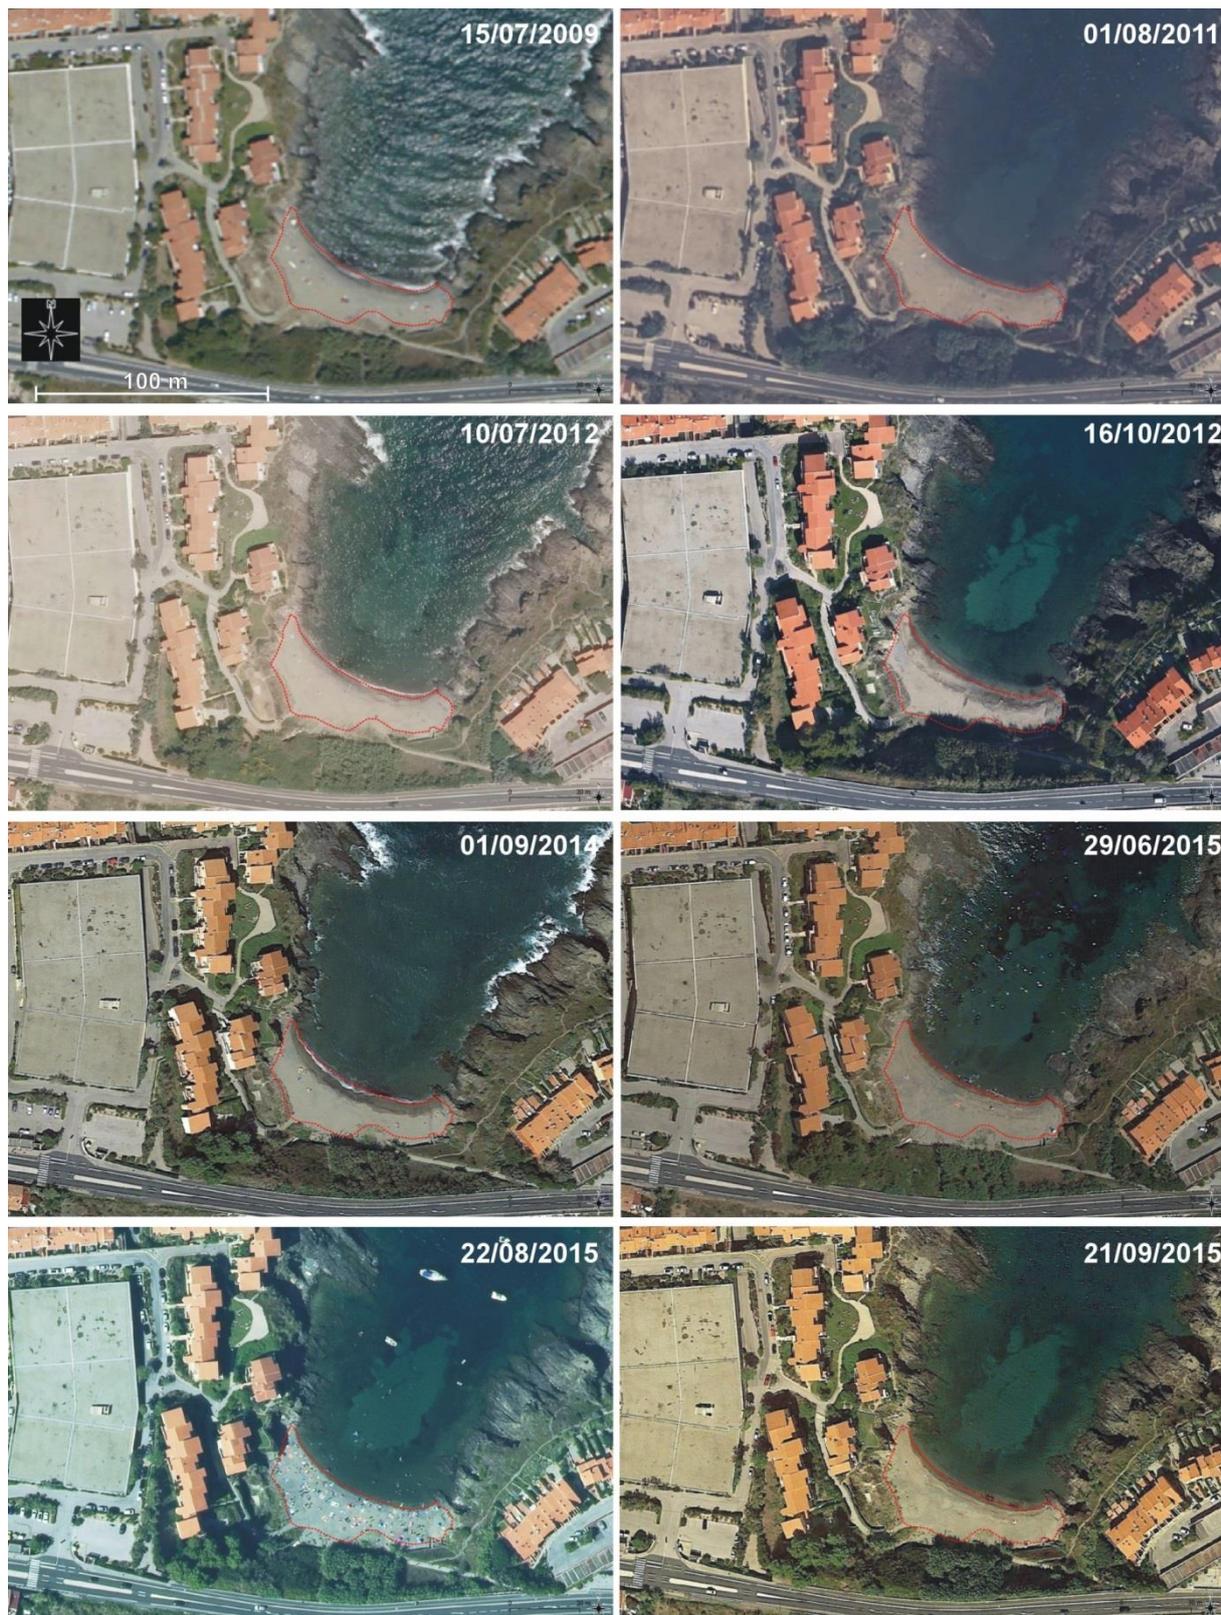
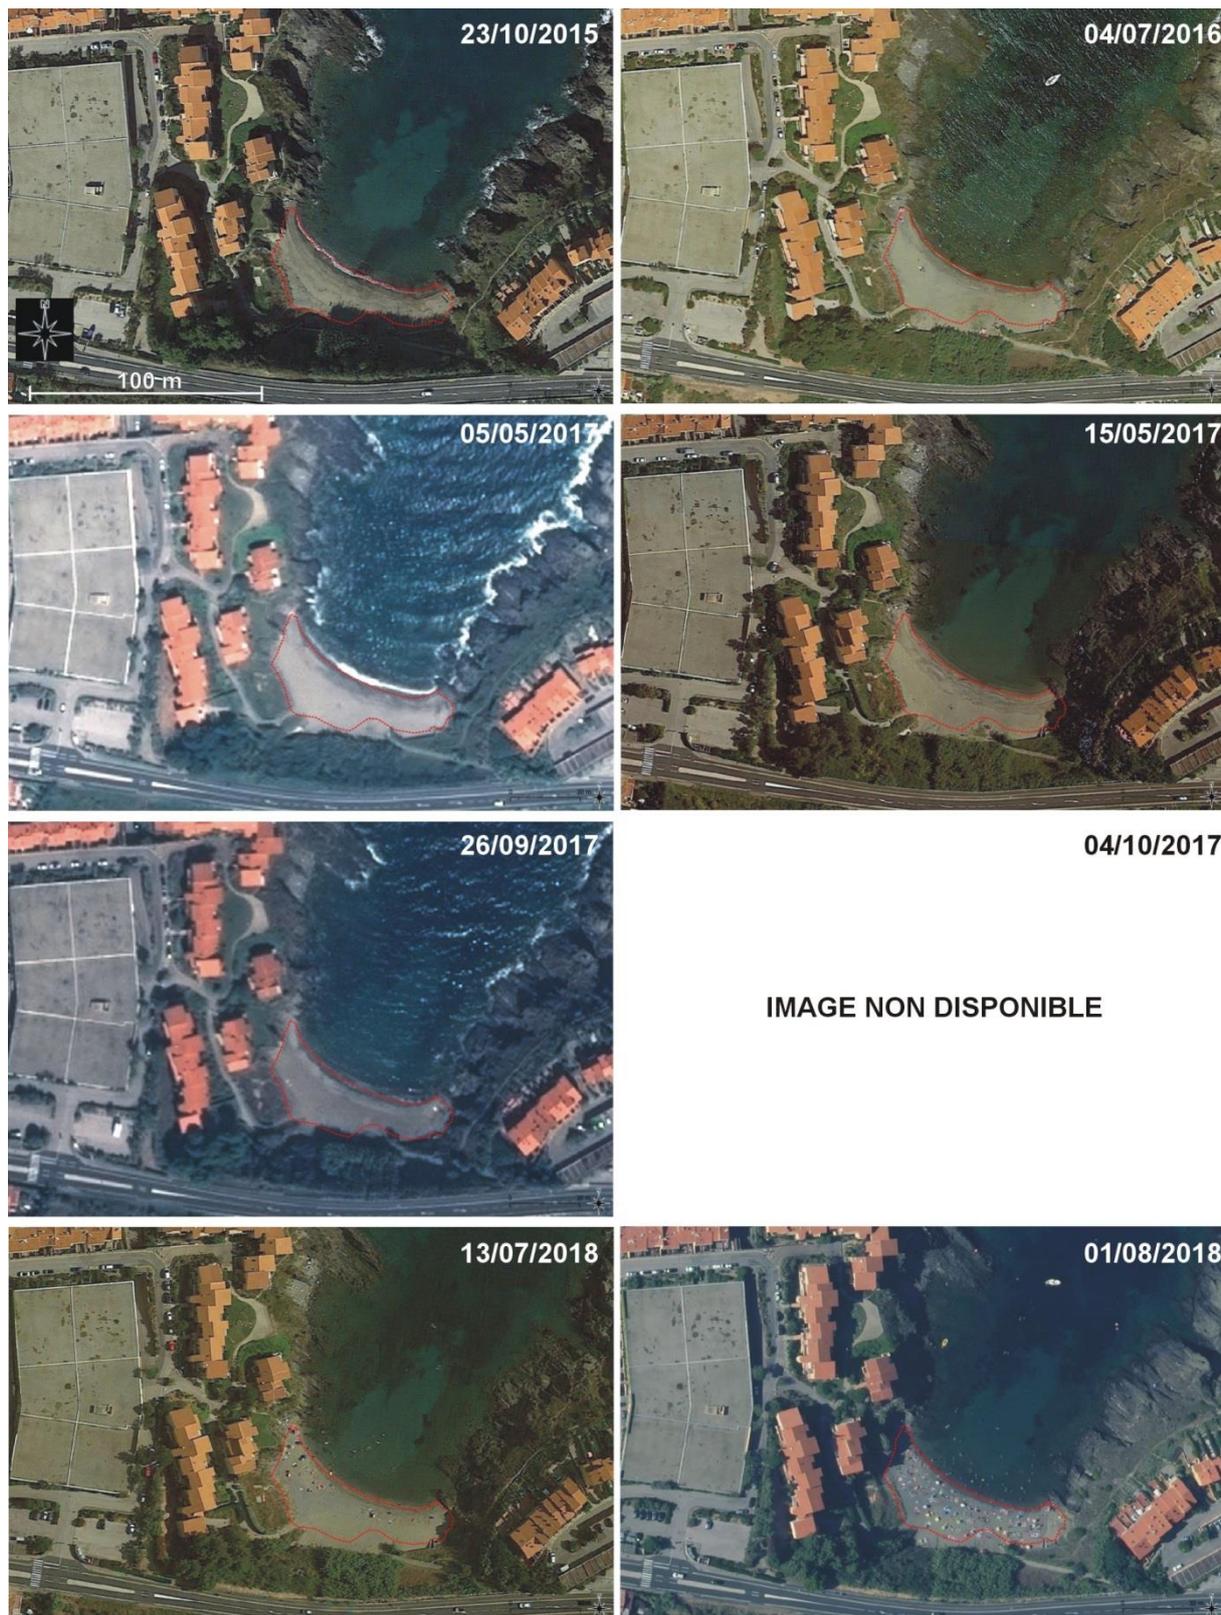
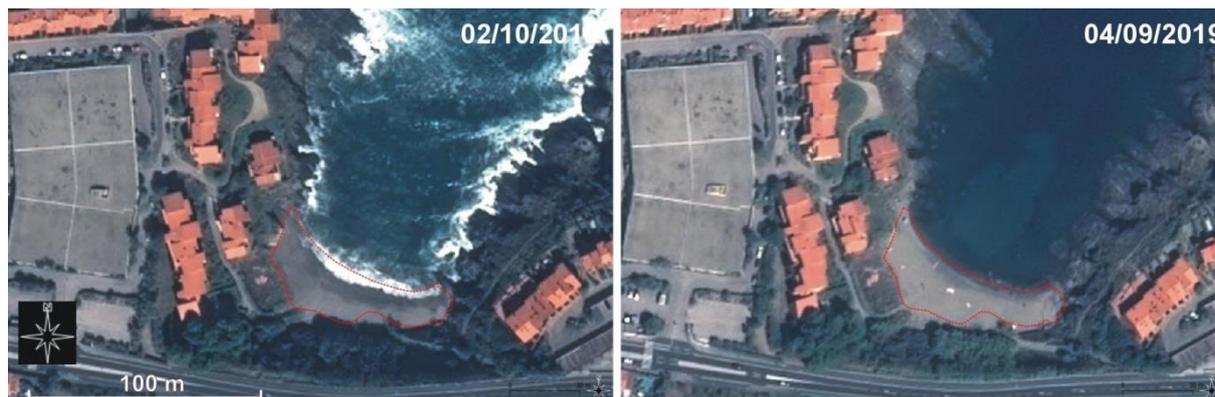
Figure 72 (a, b, c) : Evolution chronologique des ortho-images sur le site des plages de l'Oli entre l'été 2009 et 2019.

Sur la période récente en revanche, cette plage se montre assez stable entre les différents levés (Figure 72), malgré de possibles variations de profils et modifications de la zone mouillée de jet-de-ride bien visibles sur les images.

Entre 2012 et 2015 et entre 2015 et 2017-2018, la tache sableuse immergée varie sur les images impliquant un découverture/recouvrement des roches du substratum.

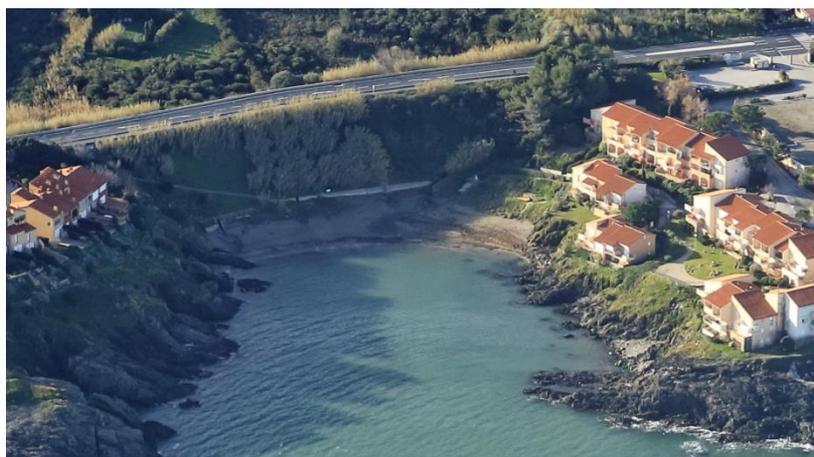
La tempête Gloria semble avoir sensiblement impacté la plage de l'Oli au vu des photos aériennes (Figure 73) :

Figure 73 : photographie prise en ULM des plages de l'Oli après la tempête d'octobre 2019 (en haut) et de janvier 2020 (Gloria, en bas) par le prestataire © photos-hedelin.com pour le compte du PNMGL.

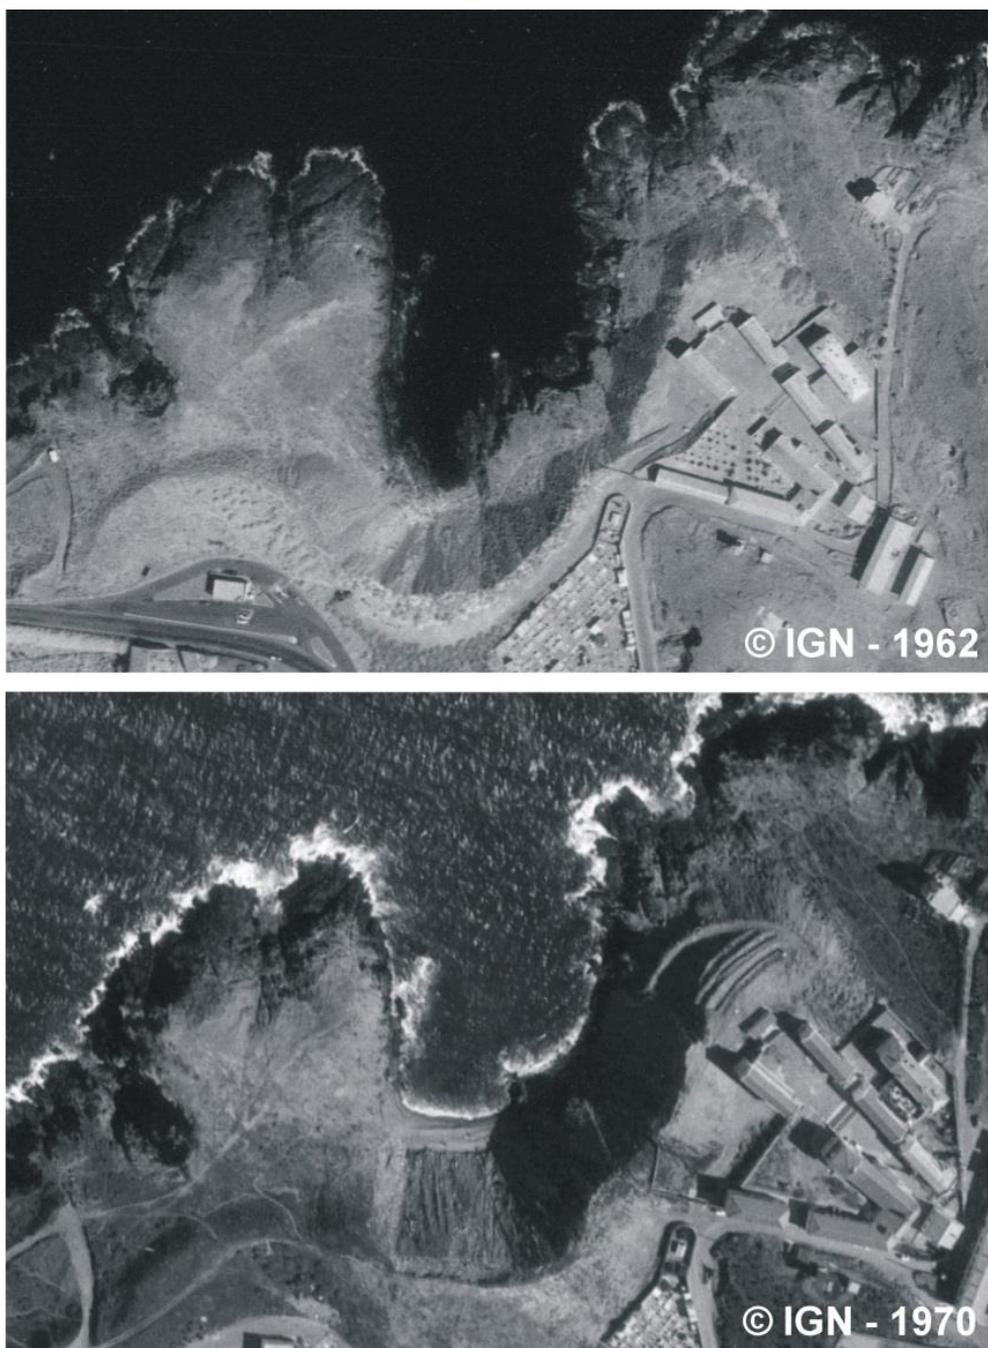
Figure 74 : image historique de l'IGN montrant très vraisemblablement un rechargement par l'Homme de la plage dans les années 1960

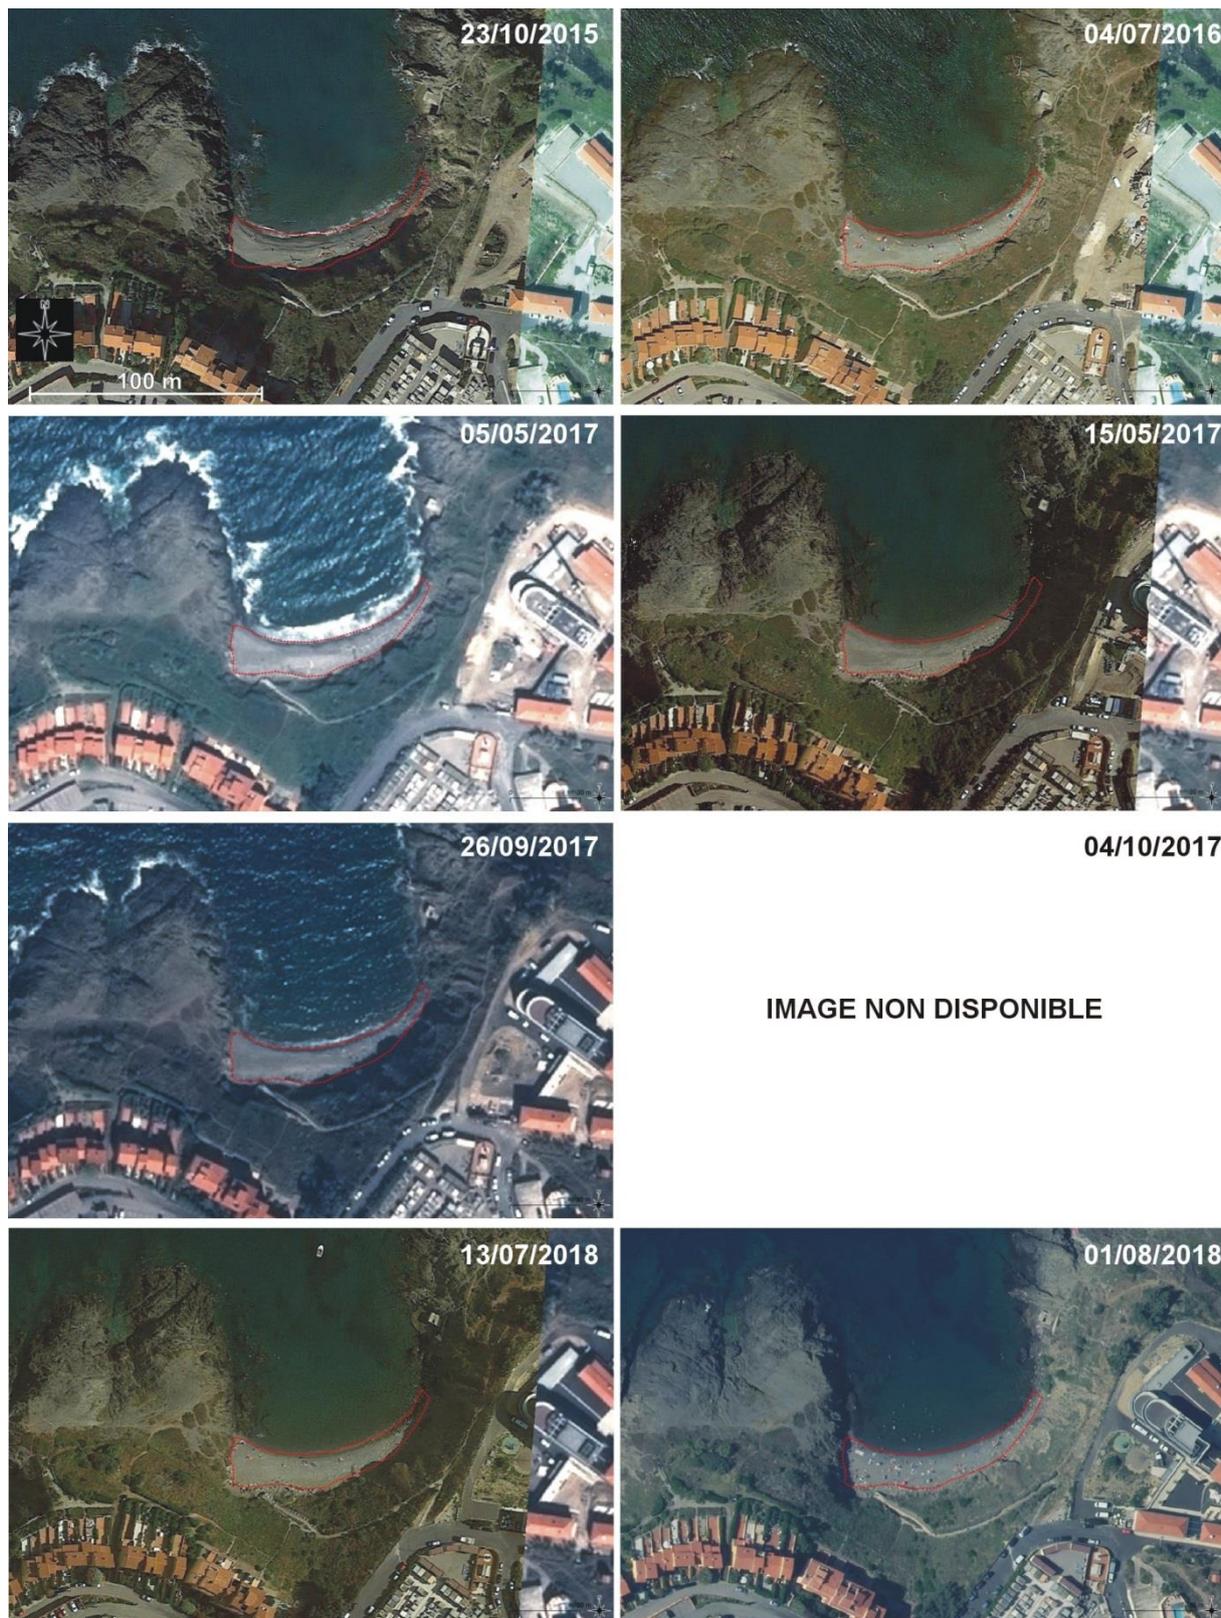
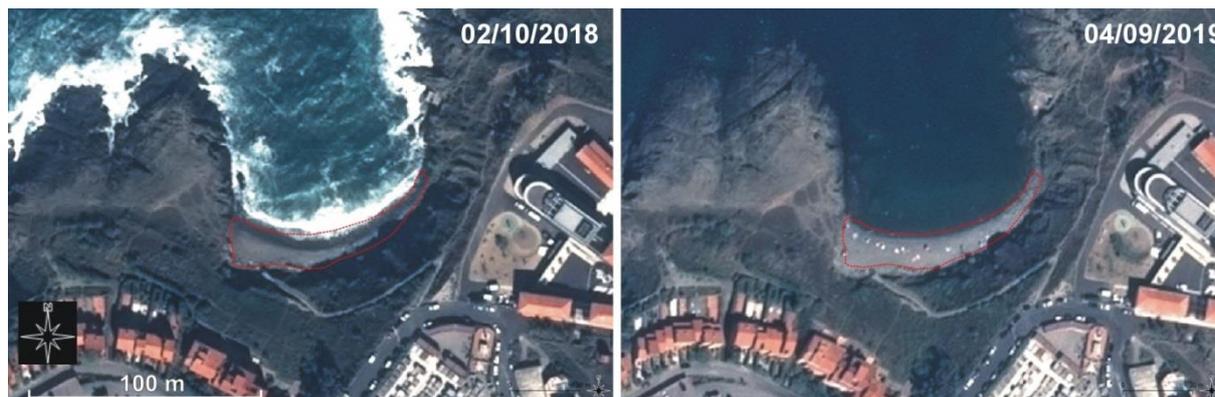
Sur la période récente, la plage subit des variations légères mais un léger creusement dernièrement en 2018-2019 (Figure 76).

Figure 76 (a,b,c) : Evolution chronologique des ortho-images sur le site des plages d'En-Baux entre l'été 2009 et 2019

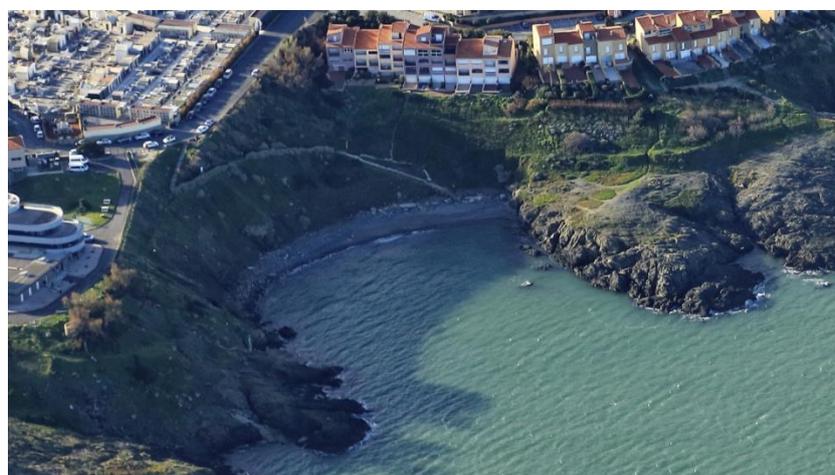
La plage d'en-Baux se montre fortement érodée quelques jours après la tempête Gloria (Figure 77).

Figure 77 : photographie prise en ULM des plages d'En-Baux après les tempêtes d'octobre 2019 et de janvier 2020 (Gloria) par le prestataire © photos-hedelin.com pour le compte du PNMGL.

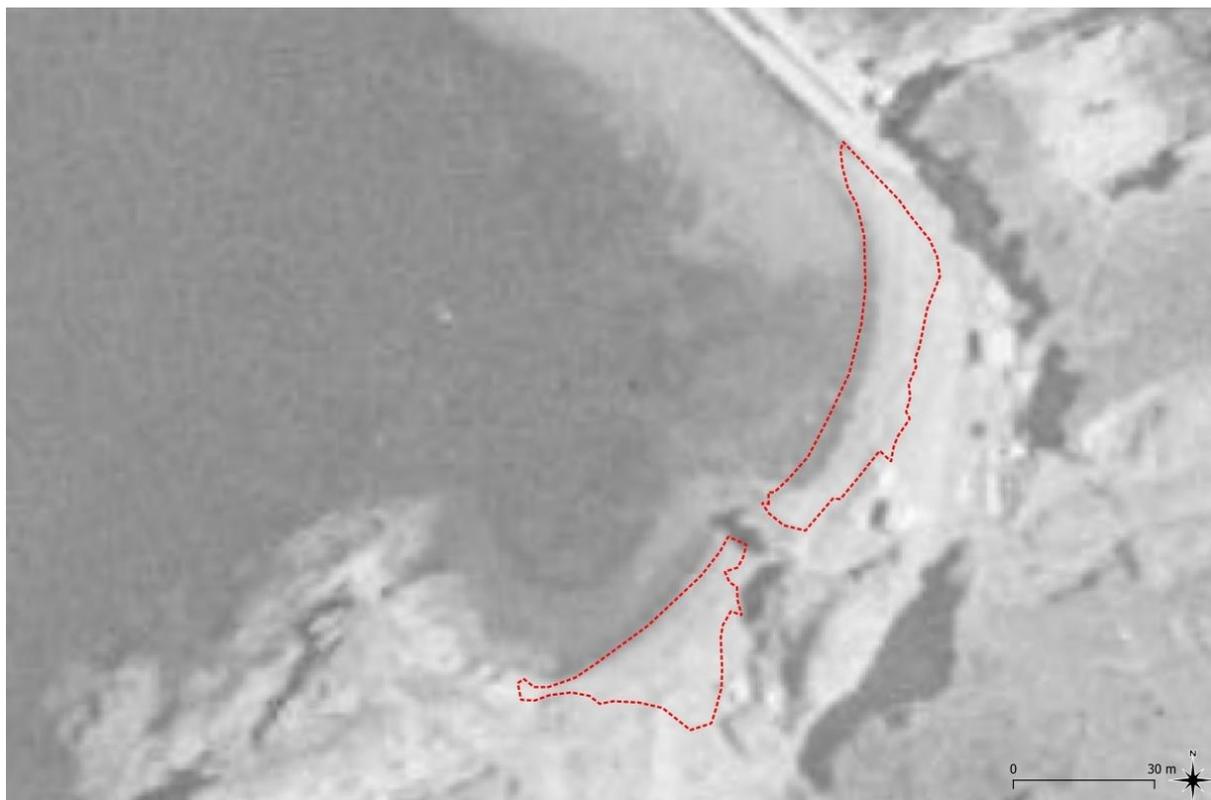
A l'échelle pluri-décennale et historique cette plage serait stable ou aurait même avancé de quelques mètres, surtout dans sa partie nord, depuis 1952.

Figure 78 : situation de la plage de la digue de Port-Vendres en 1952 par rapport à la surface de la plage de référence mesurée en 2015, représentée par un contour rouge.

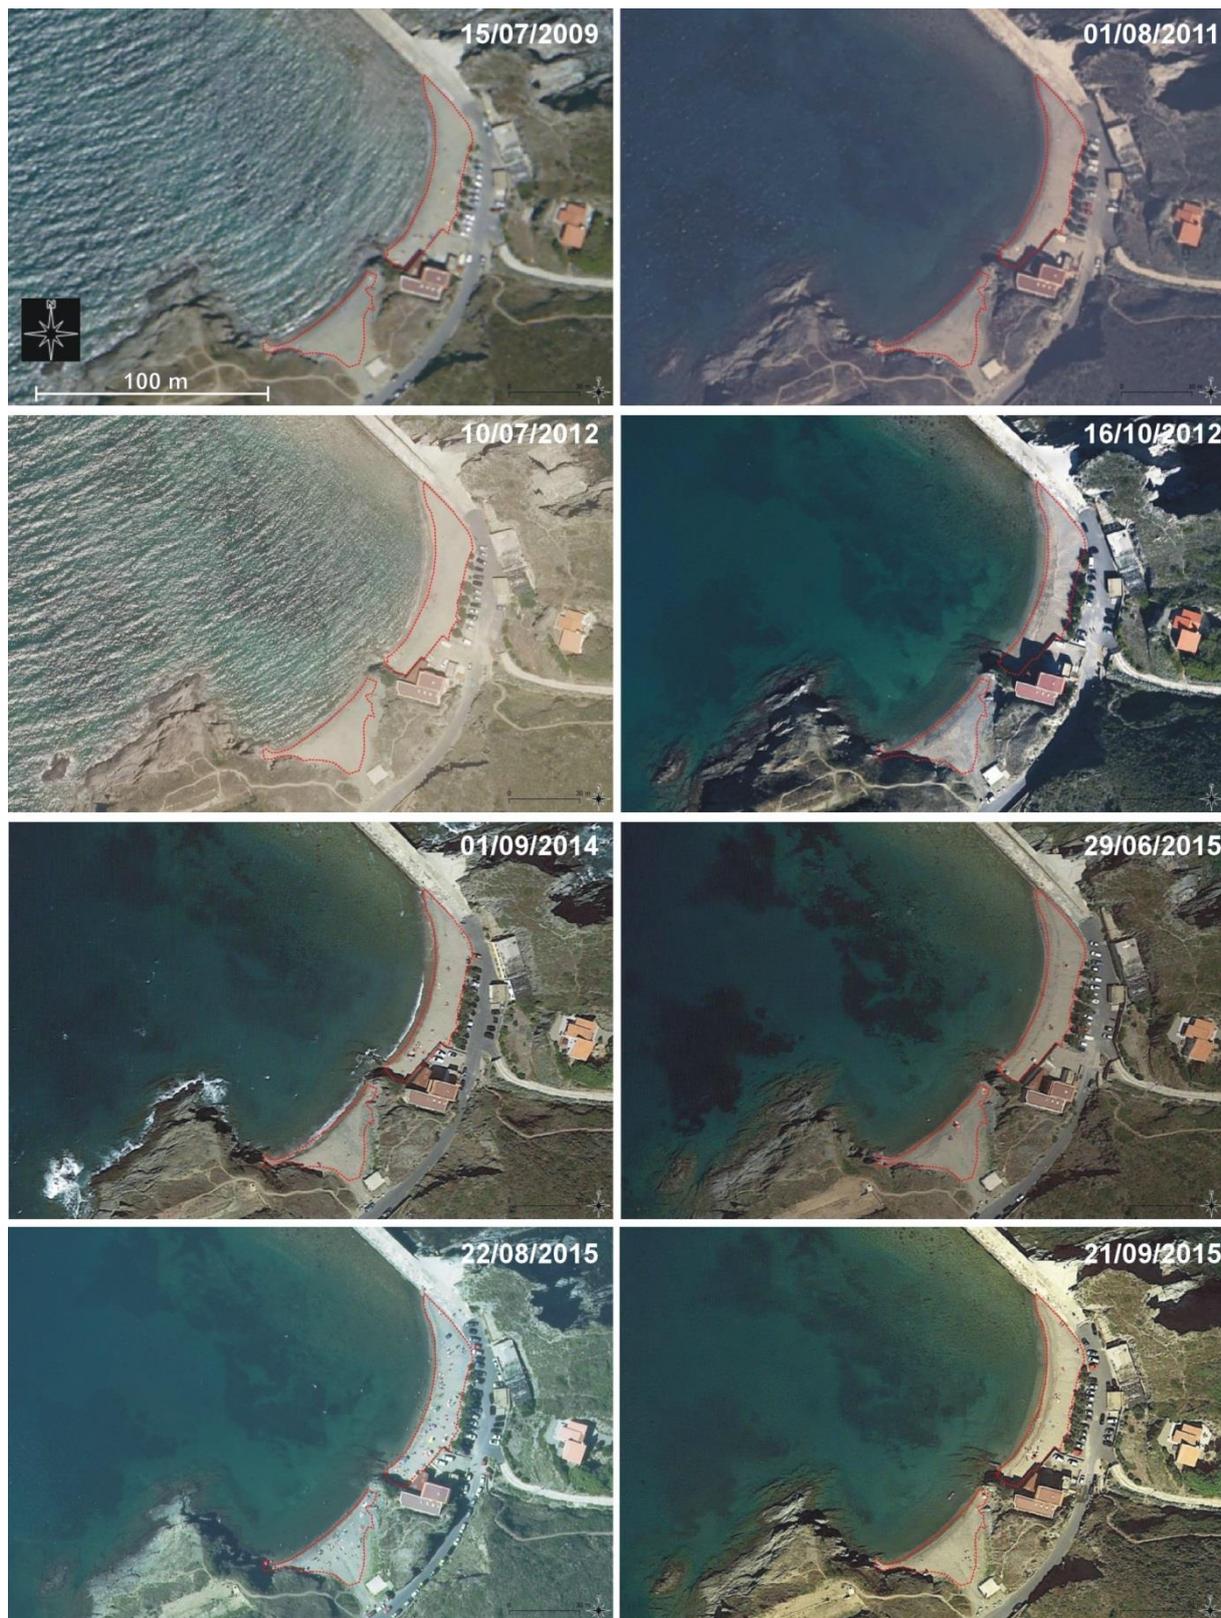
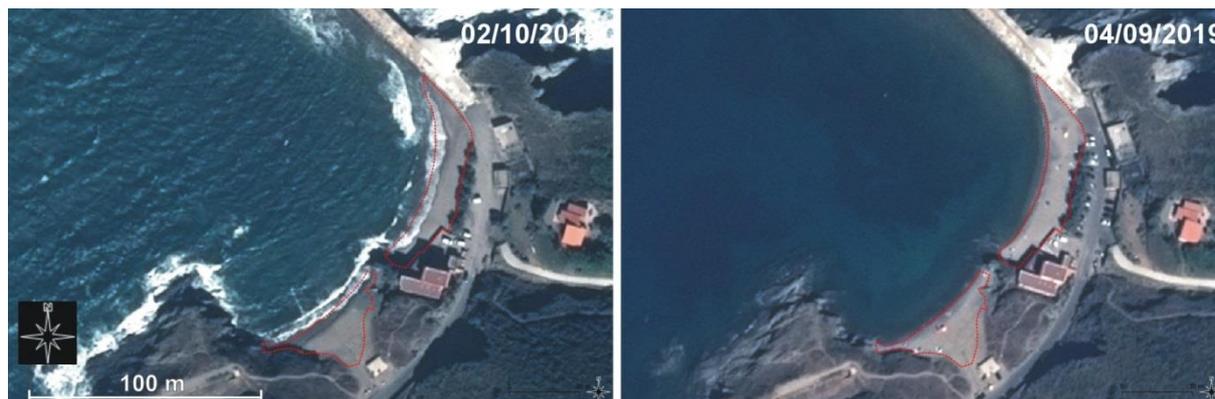
Au cours de la décennie passée, les mouvements du trait de côte sur cette plage ont été faibles dans l'ensemble, excepté à l'extrémité nord de la plage au contact de la digue et du platier rocheux qui la supporte, avec certaines rotations légères du trait de côte.

Figure 80 (a, b, c) : Evolution chronologique des ortho-images sur le site des plages de la digue de Port-Vendres entre l'été 2009 et 2019
