Actualisation des connaissances sur l'érosion de la côte Vermeille entre 1942 et 2019, par imagerie satellite très haute résolution – Enquêtes de perception de la population sur l'érosion du littoral du Parc Naturel Marin du Golfe du Lion

Rapport année 1 :

synthèse de l'évolution historique ancienne et récente du trait de côte des différentes plages sableuses ou de galets de la côte rocheuse

novembre 2020

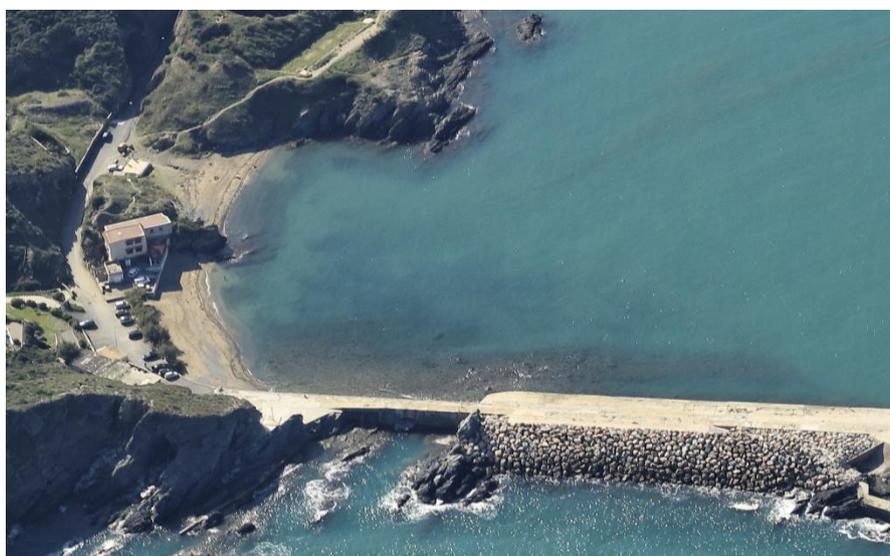
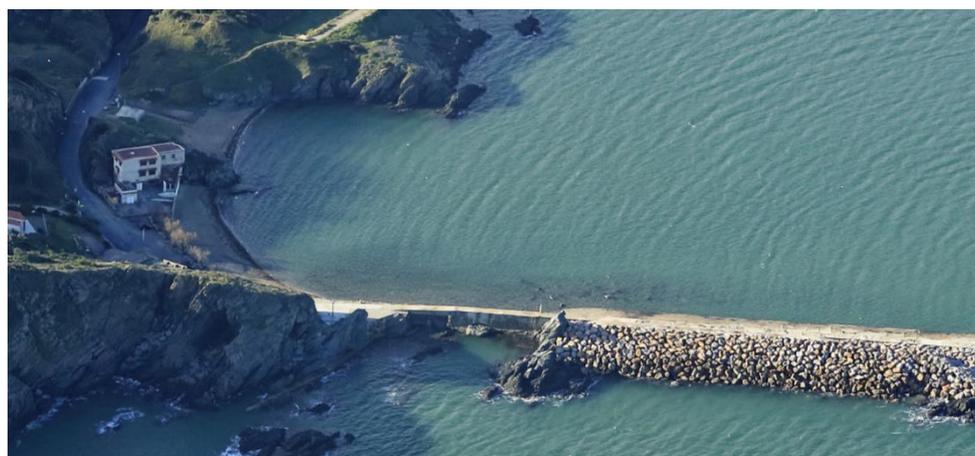
Au vu des images aériennes obliques, la tempête Gloria n'a pas eu d'effet très érosif sur ce site.

Figure 81 : photographie prise en ULM des plages de la digue de Port-Vendres après les tempêtes d'octobre 2019 (en haut) et de janvier 2020 (Gloria, en bas) par le prestataire © photos-hedelin.com pour le compte du PNMGL.

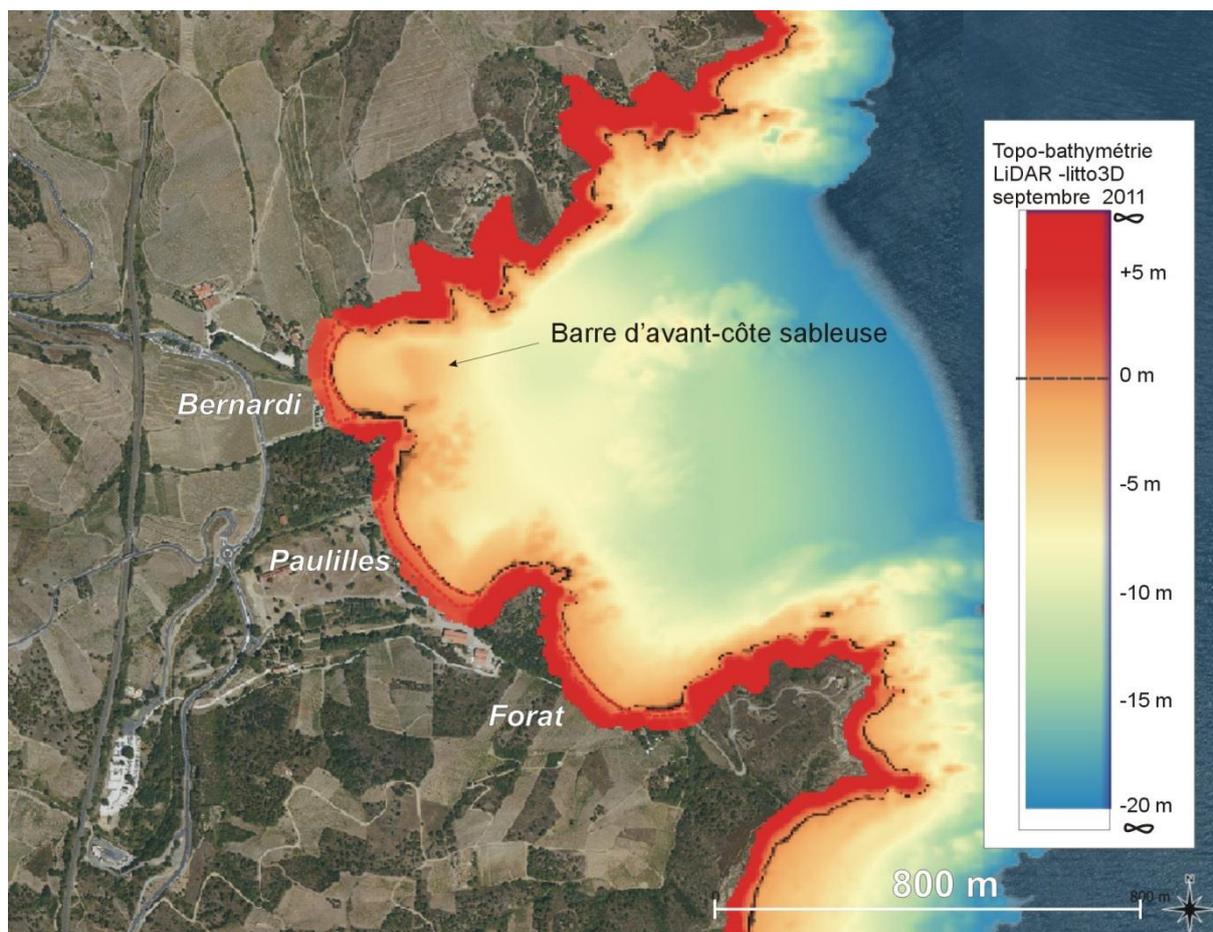
Figure 82 : bathymétrie des plages de Paulilles d'après le levé lidar de l'été 2011, montrant une barre sableuse devant Bernardi, et des fonds sableux intercalés entre les dalles de roches devant les 3 anses.

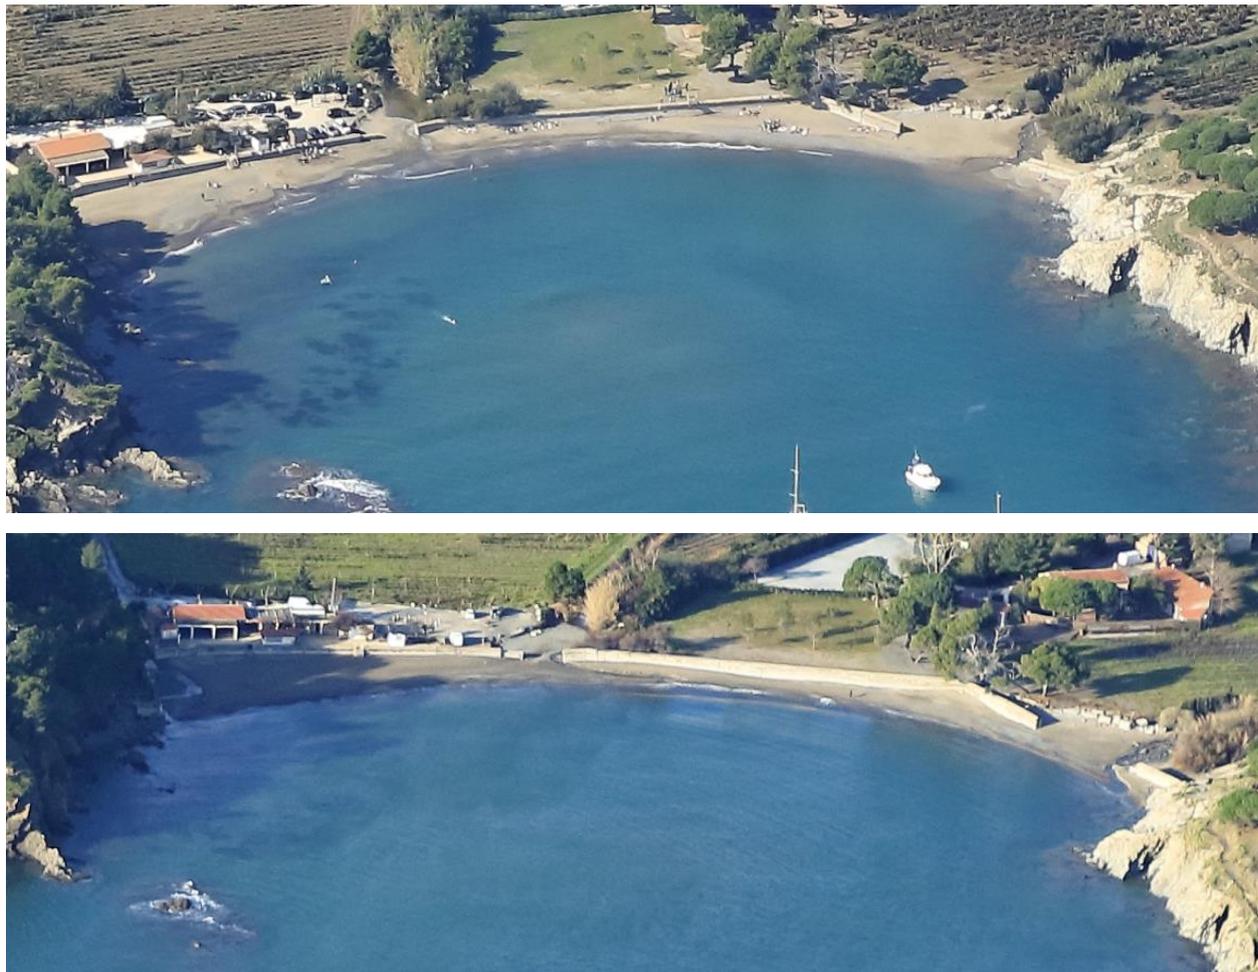
Figure 88 : photographies prises en ULM des plages de Bernardi après la tempête d'octobre 2019 (en haut) et de janvier 2020 (Gloria, en bas) par le prestataire © photos-hedelin.com pour le compte du PNMGL

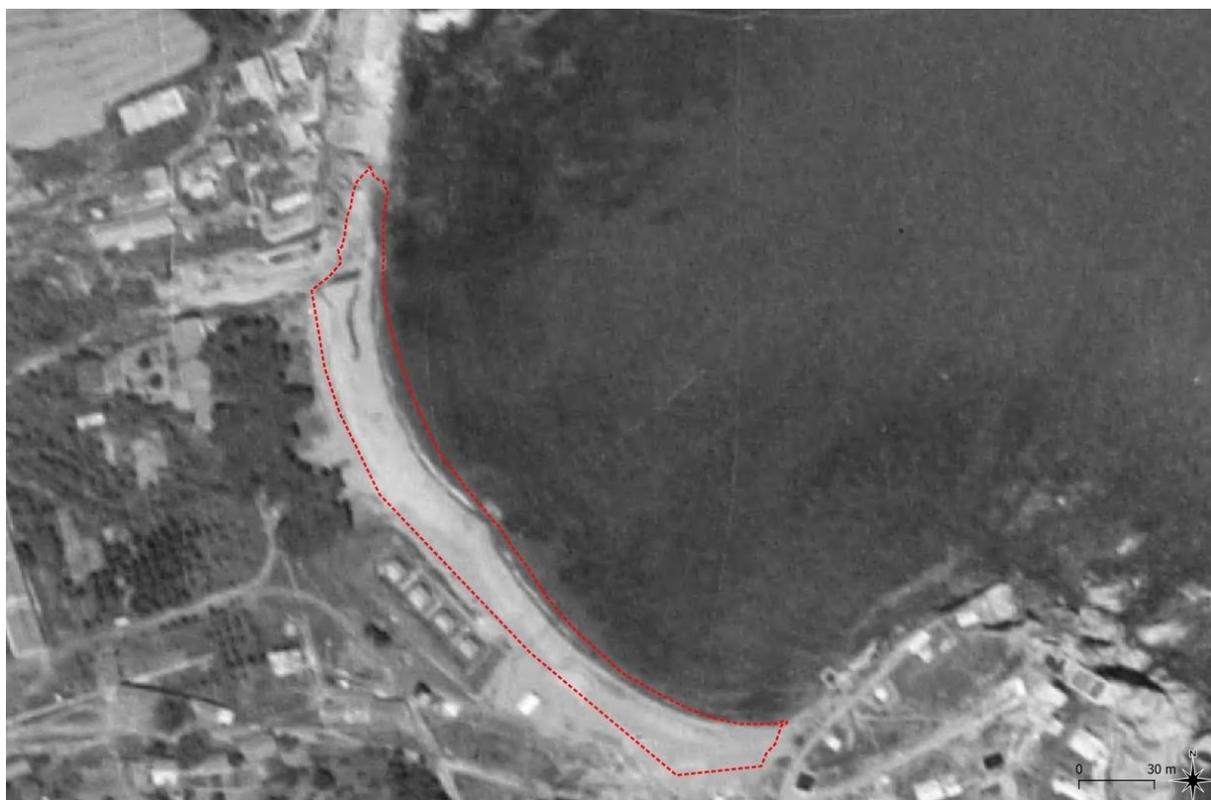
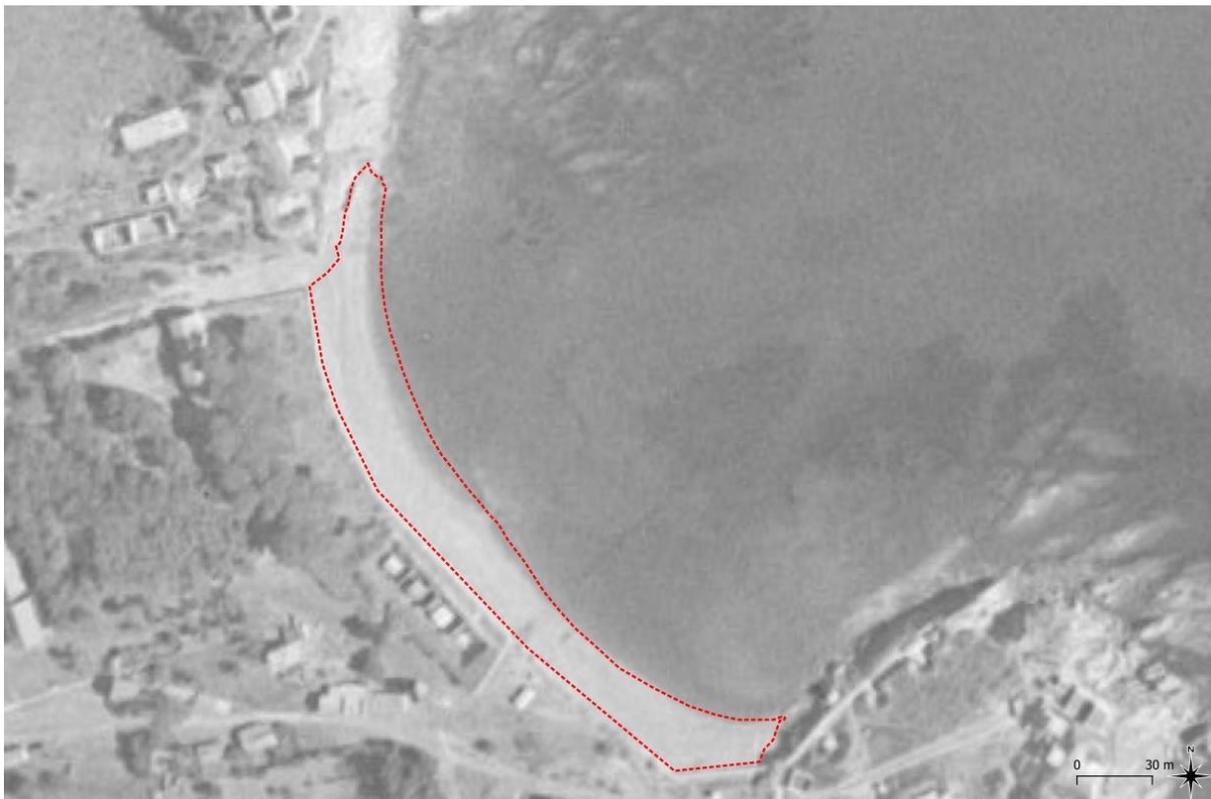
SURFACE_SABLE	Surface sableuse (surface "serviette") par rapport à l'image de 2015 de l'IGN	linéaire de trait de côte sableux/galets mobile	Surface de plage sur le même linéaire côtier en 1944	Surface de plage sur le même linéaire côtier en 1952
12_Paulilles	7 147 m ²	294 m	5 831 m ² (-4,5 m en moyenne de retrait de côte par rapport à 2015)	6 101 m ² (-3,6 m en moyenne de retrait du trait de côte par rapport à 2015)

Figure 89 : situation de la plage de Paulilles en 1942 (a) et en 1952 (eb) par rapport aux surfaces de plages de référence mesurées en 2015 présentées par des contours rouges.

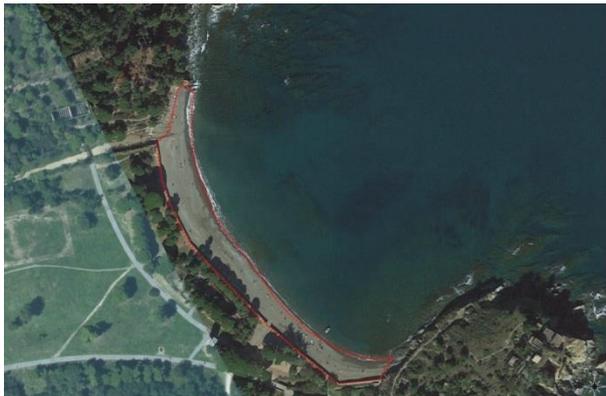
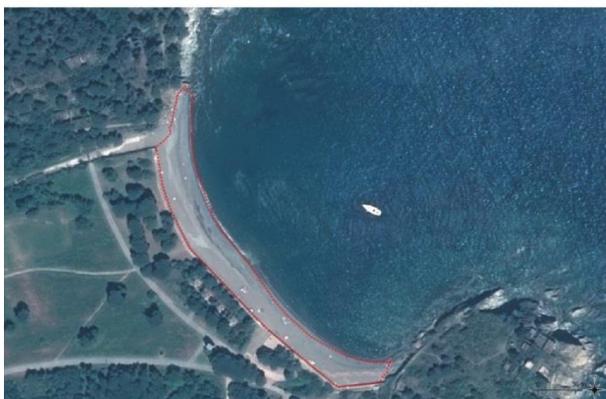
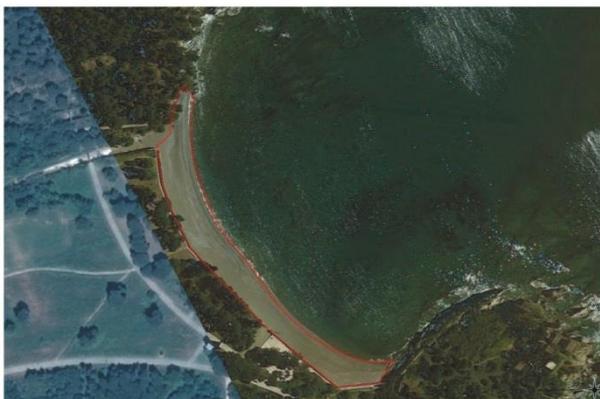
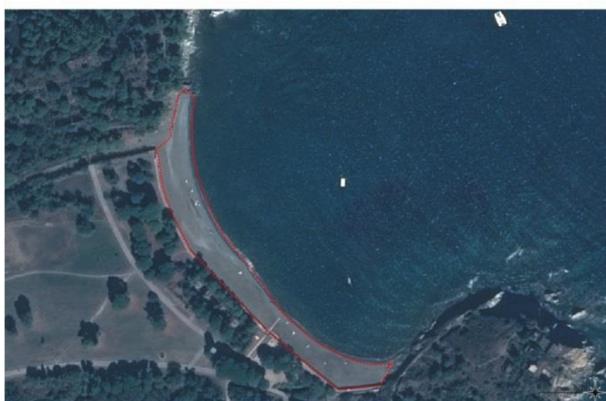
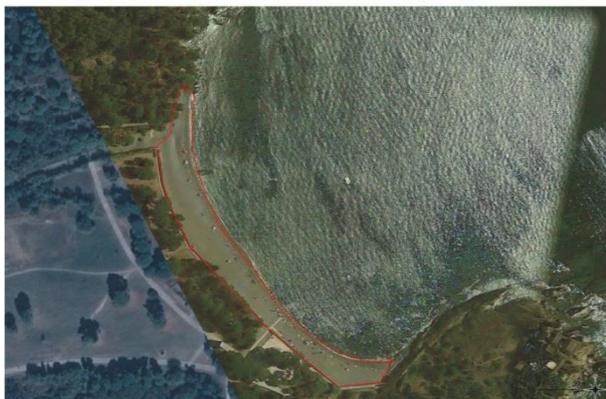
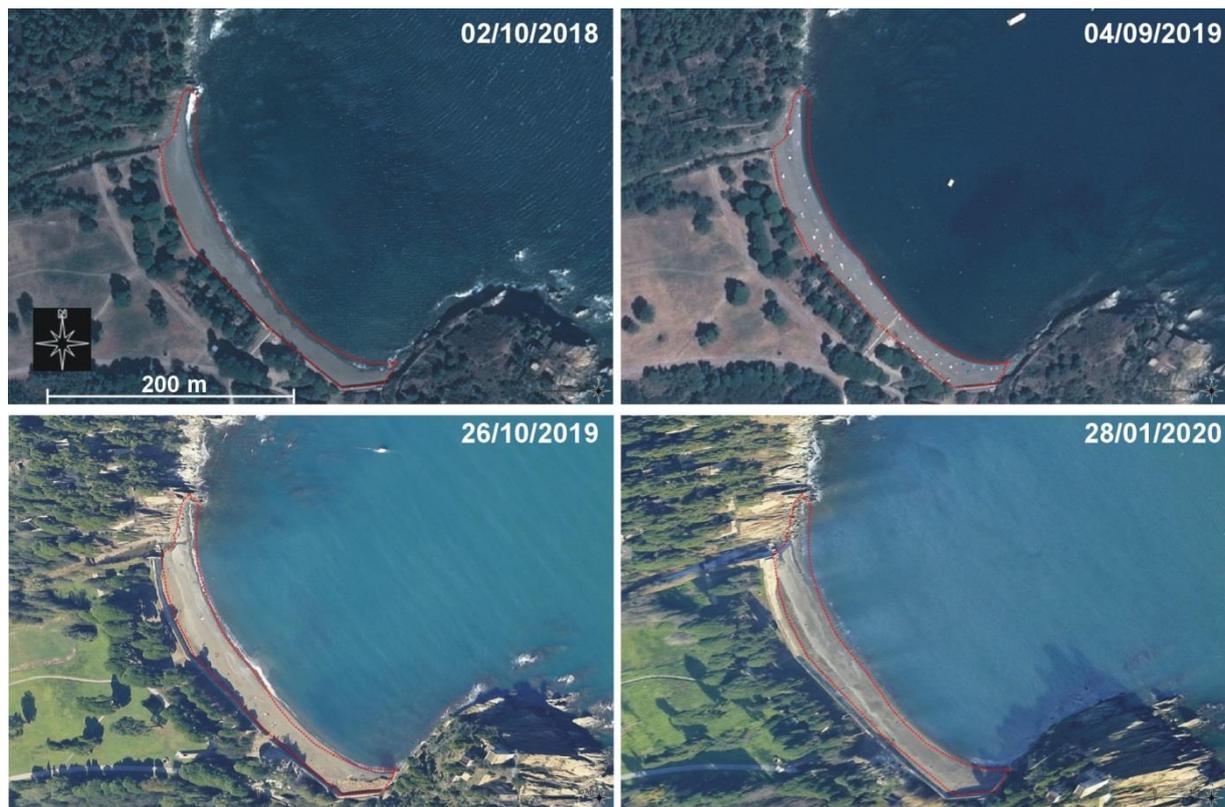
La plage semble sensible au changement de régime de houles et aux premiers coups de mer de l'hiver. Hormis sur sa petite embouchure à son extrémité nord, la tempête Gloria n'a pas généré d'érosion significative. Cette plage semble donc pouvoir soutenir de très fortes houles.

Figure 90 (a, b, c) : Evolution chronologique des ortho-images sur le site de Paulilles entre l'été 2009 et janvier 2020 (post-Gloria)

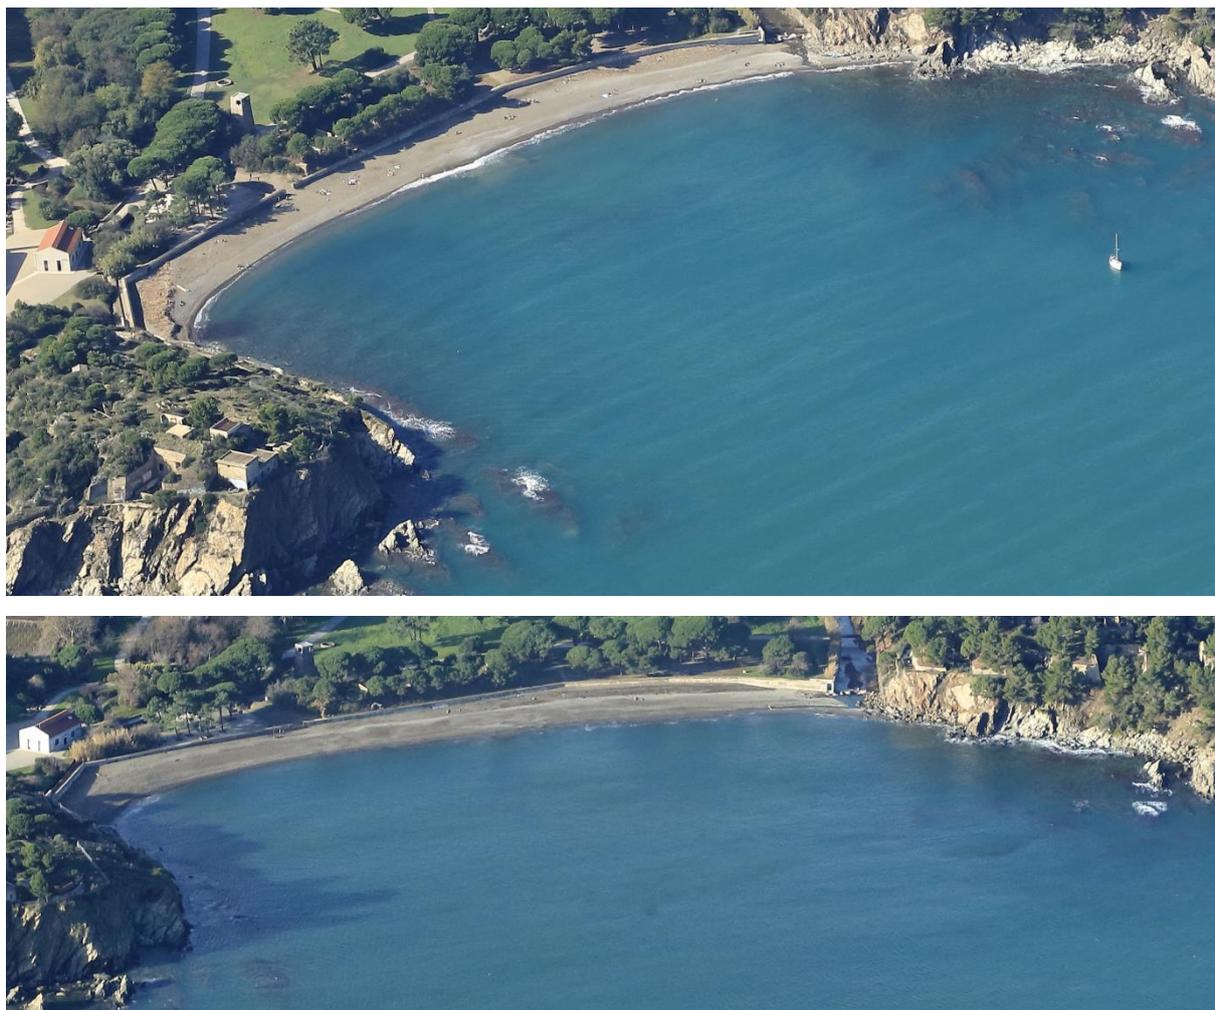
Figure 91 : photographies prises en ULM des plages de Paulilles après les tempêtes d'octobre 2019 (en haut) et de janvier 2020 (Gloria, en bas) par le prestataire © photos-hedelin.com pour le compte du PNMGL

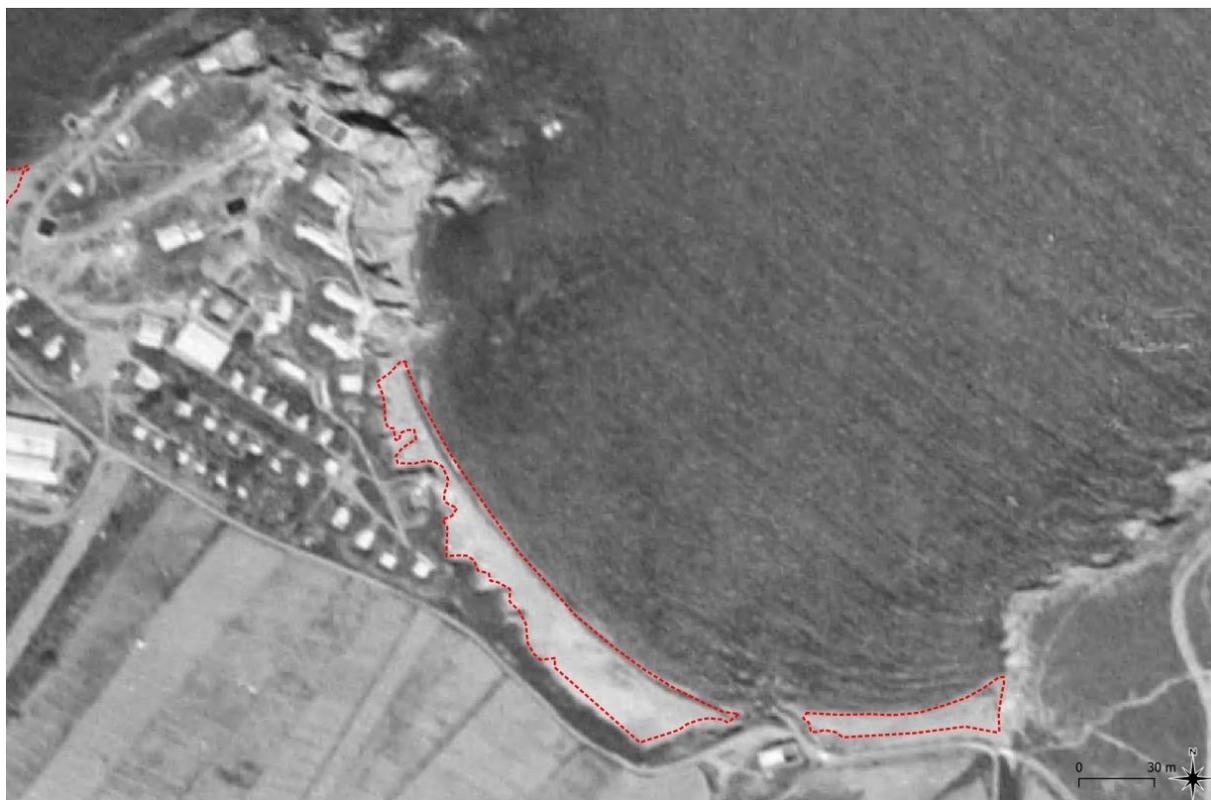
SURFACE_SABLE	Surface sableuse (surface "serviette") par rapport à l'image de 2015 de l'IGN	linéaire de trait de côte sableux/galets mobile	Surface de plage sur le même linéaire côtier en 1944	Surface de plage sur le même linéaire côtier en 1952
13_Forat	4 100 m ²	278 m	4 133 m ² (+0,1 m en moyenne d'avancée du trait de côte par rapport à 2015)	4 805 m ² (+2,5 m en moyenne d'avancée du trait de côte par rapport à 2015)

Figure 92 (a, b) : situation de la plage d'el Forat en 1942 (a) et en 1952 (b) par rapport aux surfaces de plages de référence mesurées en 2015 présentées par des contours rouges.

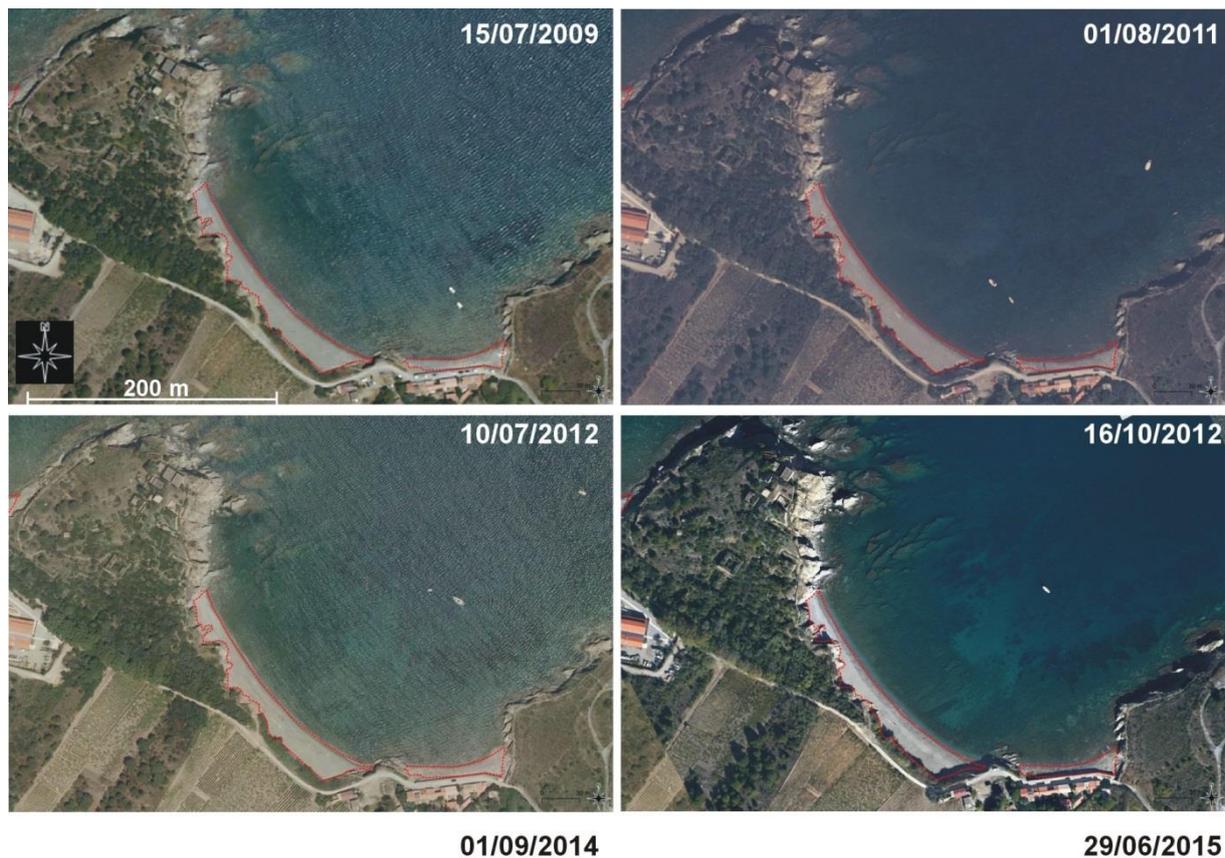
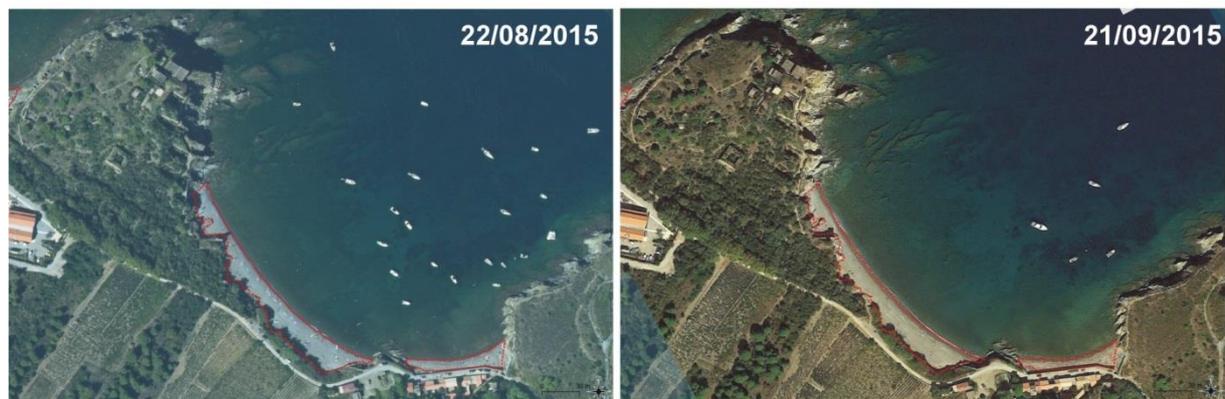
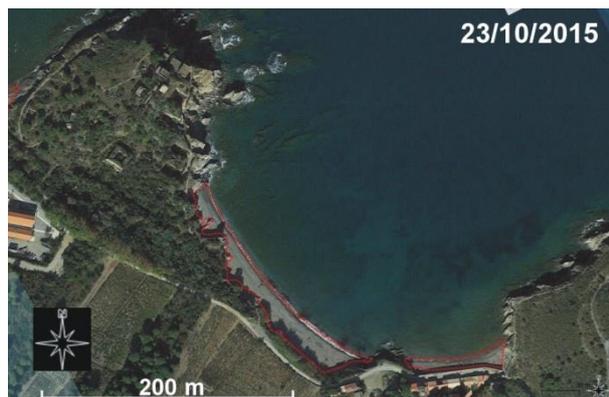
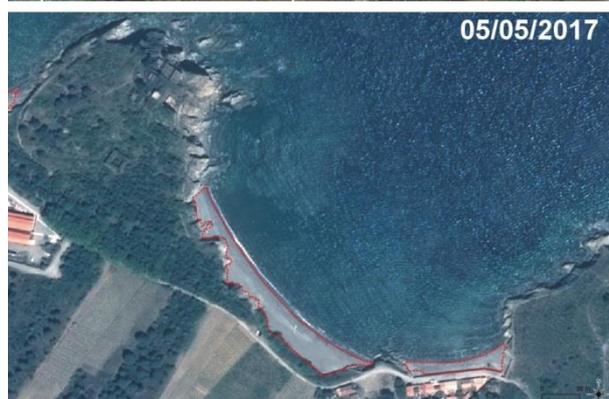
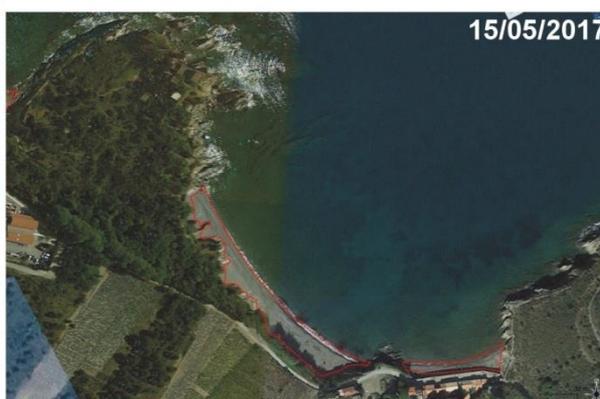
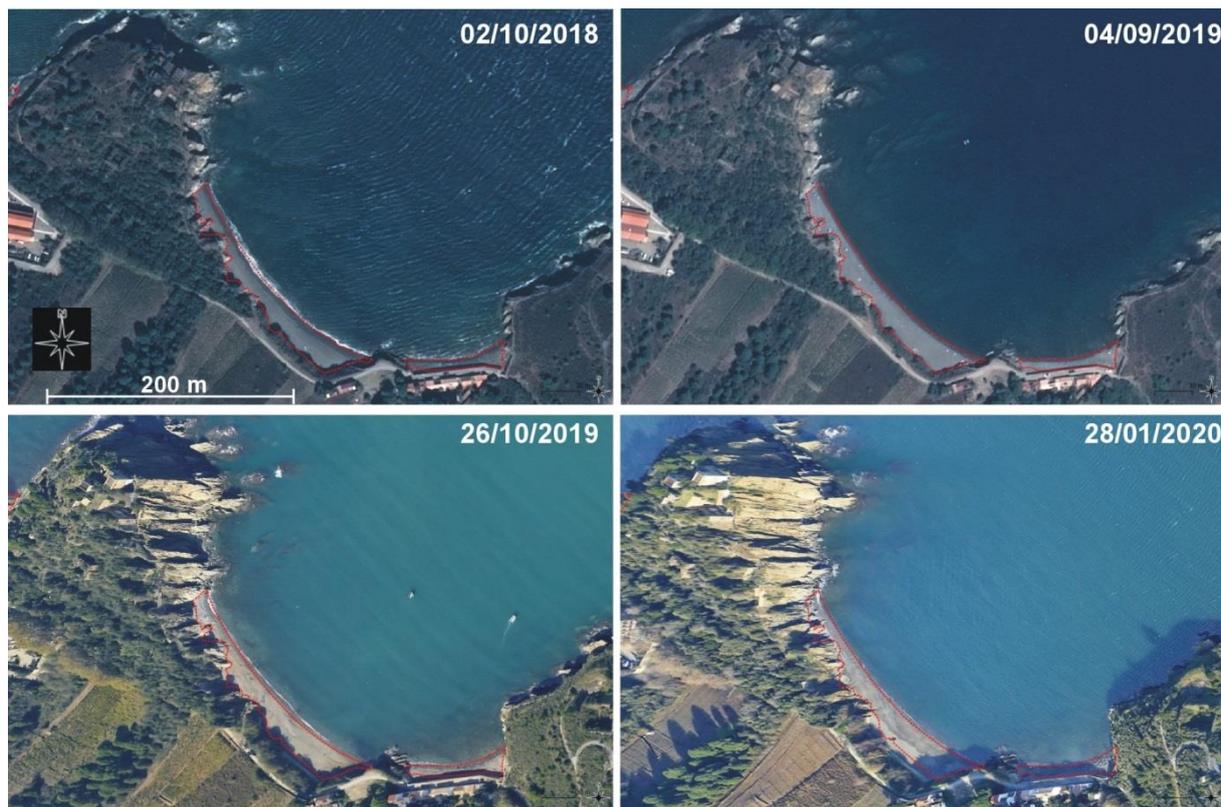
Figure 93 : Evolution chronologique des ortho-images sur le site d'el Forat entre l'été 2009 et janvier 2020 (post-Gloria)

L'impact de la tempête Gloria a été assez faible sur el Forat en première analyse. Aucun torrent n'affecte la dynamique sédimentaire de cette plage. En revanche les photos obliques prises avant et après l'évènement prouvent que les rochers se sont clairement découverts sur la partie est du haut de plage (voir le désensablement de la falaise côtière à l'ouest en Figure 94).

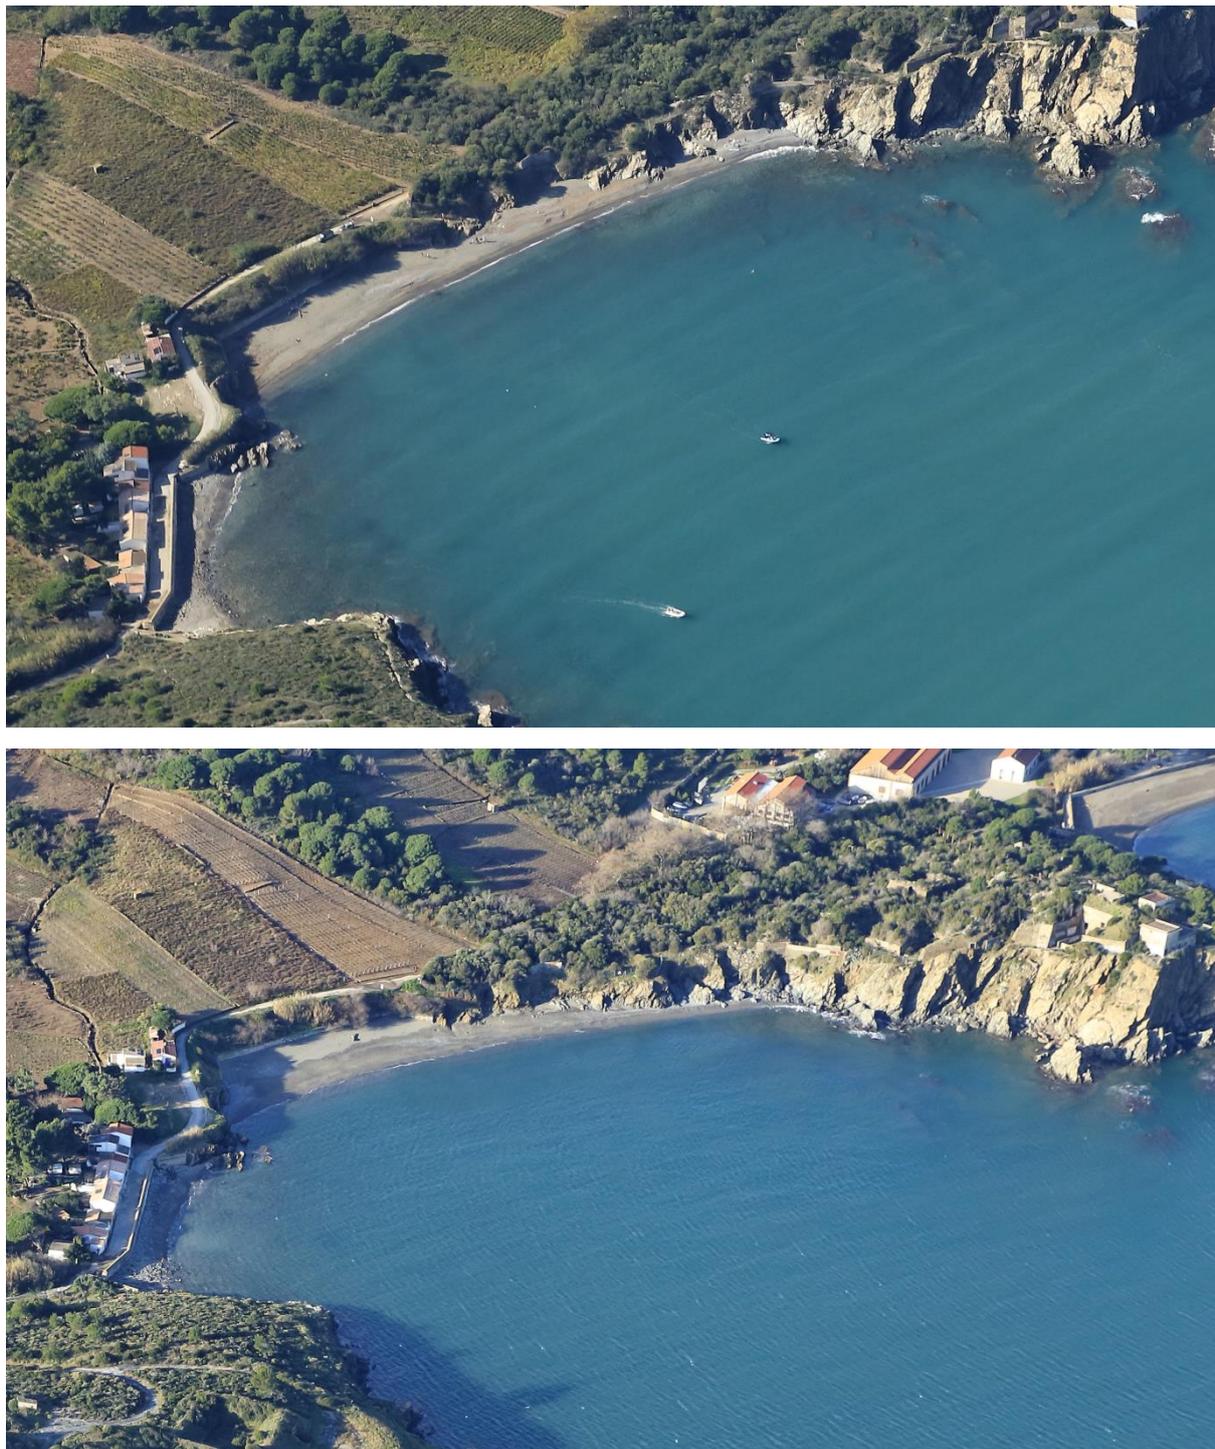
Figure 94 : photographies prises en ULM des plages d'el Forat après les tempêtes d'octobre 2019 (en haut) et de janvier 2020 (Gloria, en bas) par le prestataire © photos-hedelin.com pour le compte du PNMGL

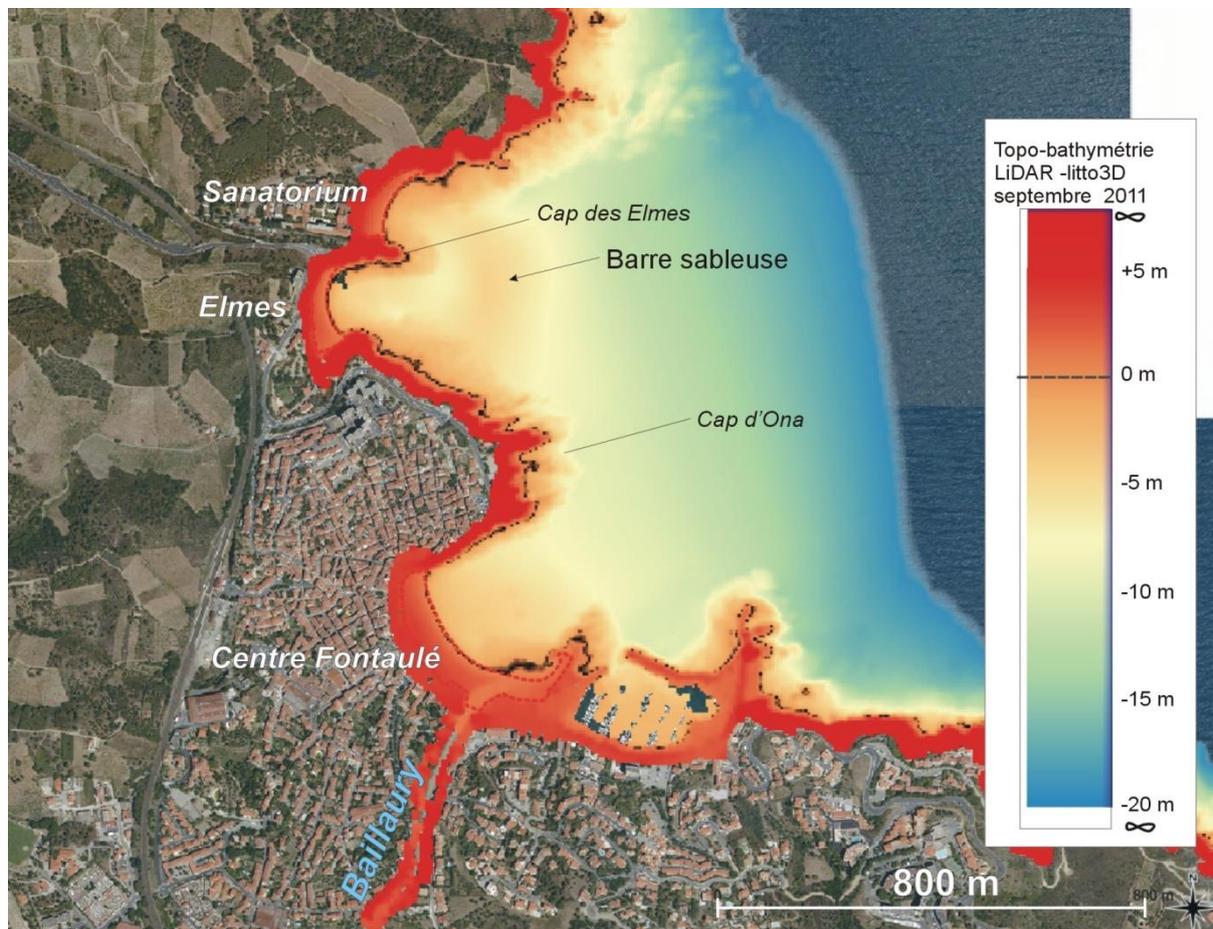
Figure 98 : bathymétrie des plages de Banyuls d'après le levé lidar de l'été 2011 montrant une barre sableuse, témoin de la connexion sédimentaire forte sur les fonds entre la plage du Sanatorium et d'Elmes.

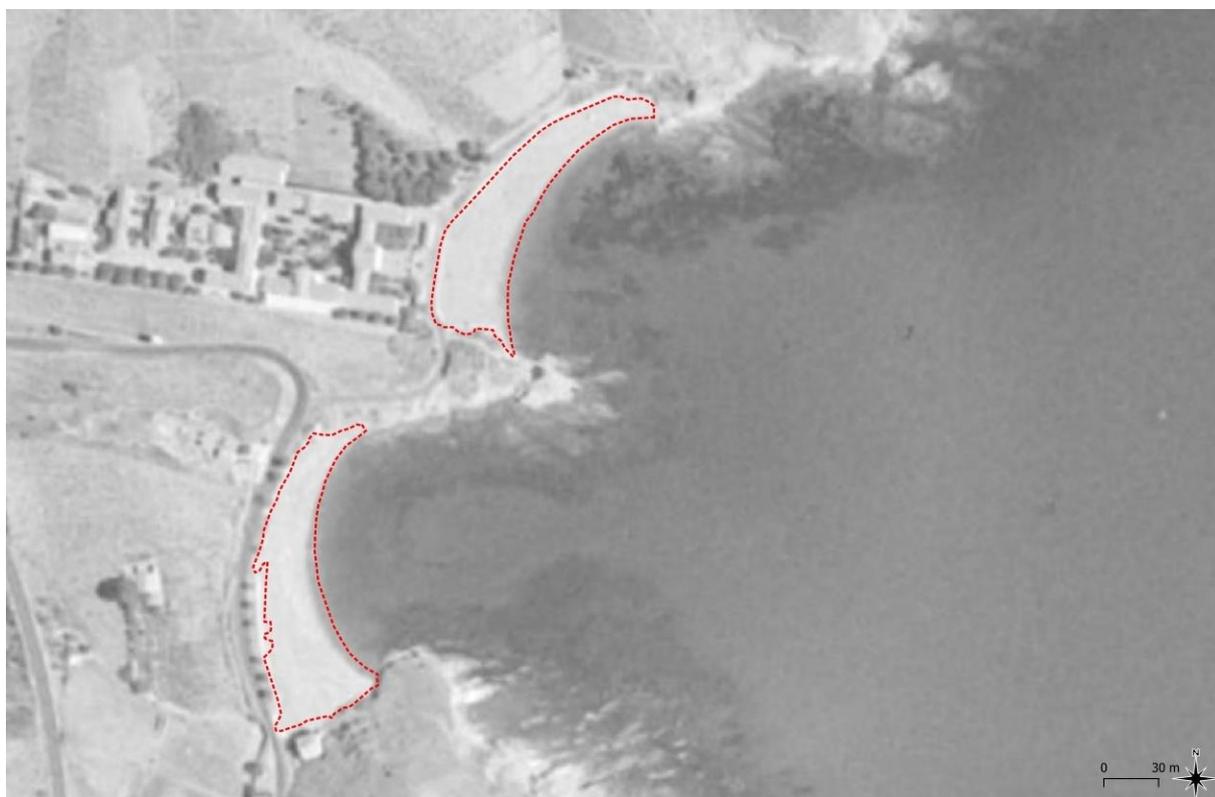
Figure 99 (a, b) : situation des plages du Sanatorium et des Elmes en 1942 (a) et en 1952 (b) par rapport aux surfaces de plages de référence mesurées en 2015 présentées par des contours rouges

Néanmoins, à l'échelle des 10 ans passés, il apparaît là encore que la mobilité du trait de côte reste modérée sur ces 2 anses. Les très fortes tempêtes de mars 2013, mars 2018 et janvier 2020 (Gloria) n'ont pas bousculé le trait de côte au-delà de faibles variations, que l'on observe plusieurs mois après l'évènement (amplitudes identiques à celles observées sur d'autres périodes). On relève pourtant après Gloria de petites variations des hauteurs de dépôt sur le haut de plage par rapport aux murs, et un ensablement au pied du poste de secours de la plage des Elmes (cf. Figure 102).

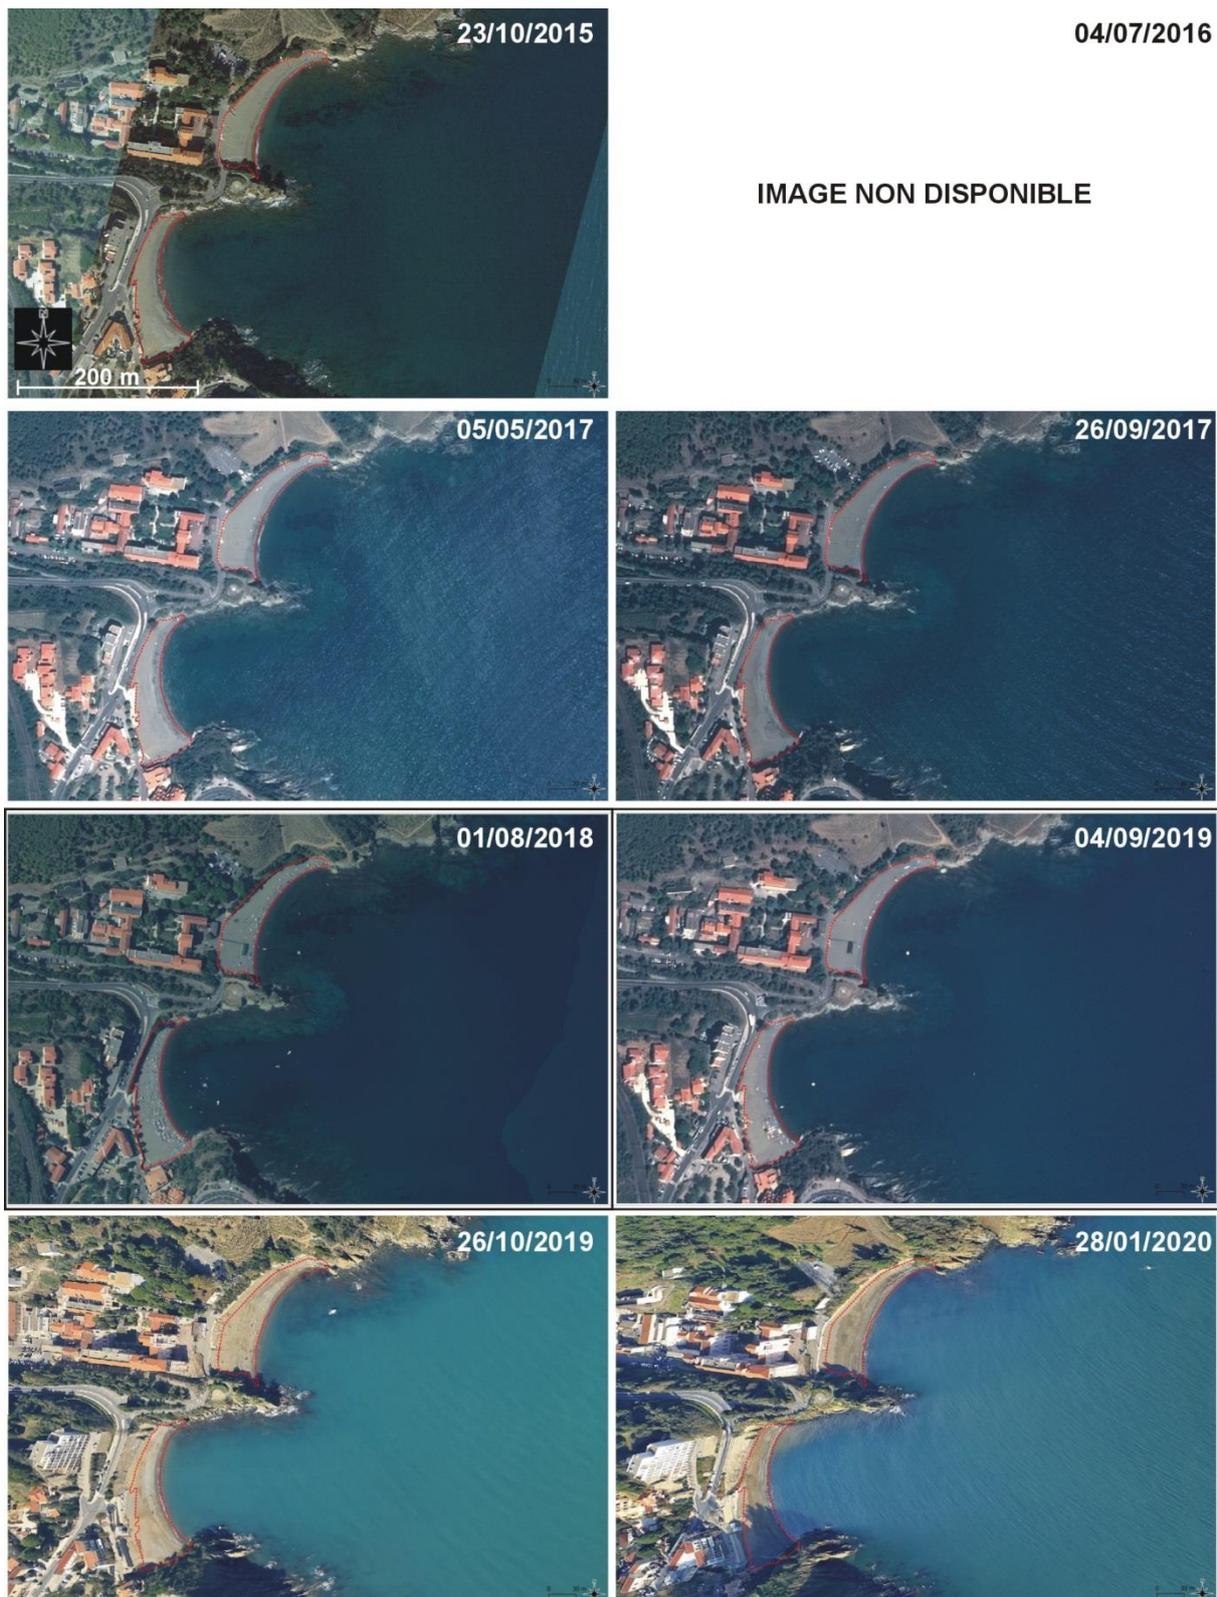
Figure 100 (a, b) : Evolution chronologique des ortho-images sur le sites du Sanatorium et des Elmes entre l'été 2009 et janvier 2020 (post-Gloria)

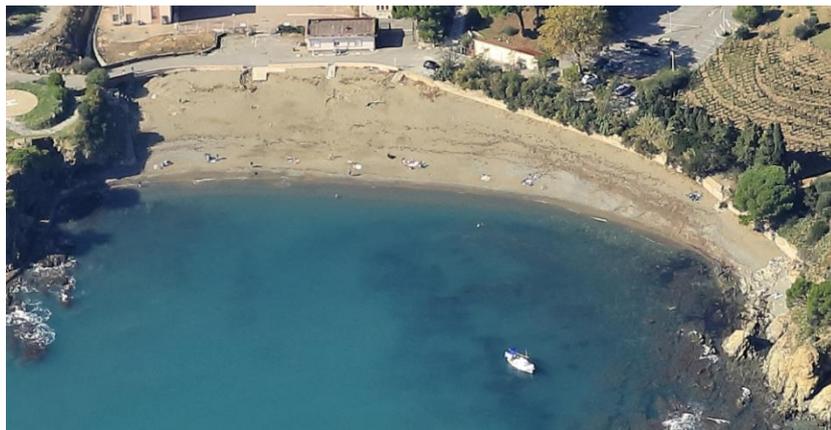
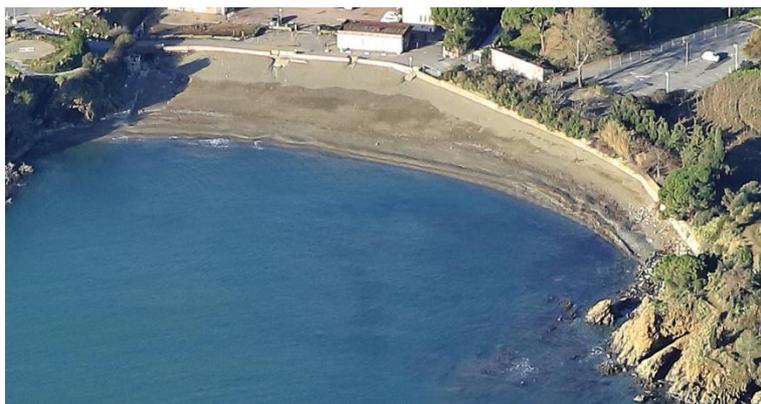
Figure 101 : photographies prise en ULM de la plage du Sanatorium après les tempêtes d'octobre 2019 (en haut) et de janvier 2020 (Gloria, en bas) par le prestataire © photos-hedelin.com pour le compte du PNMGL

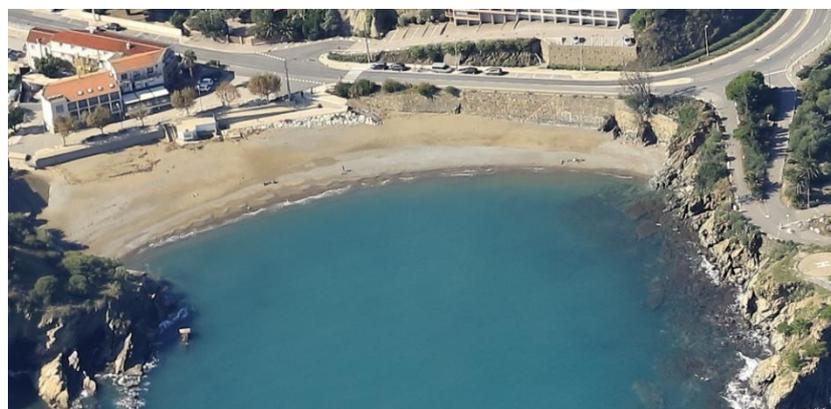
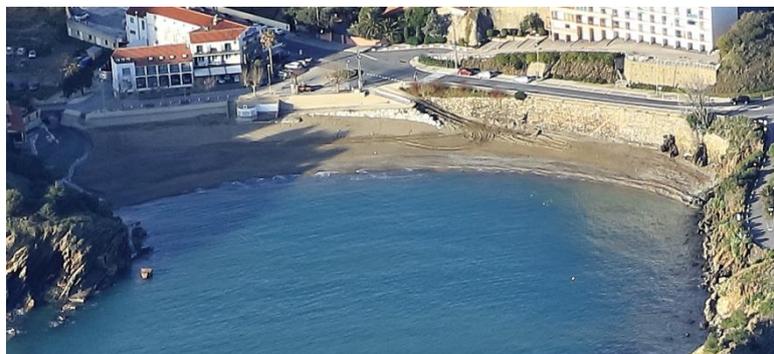
Figure 102 : photographies prises en ULM de la plage des Elmes après les tempêtes d'octobre 2019 (en haut) et de janvier 2020 (Gloria, en bas) par le prestataire © photos-hedelin.com pour le compte du PNMGL

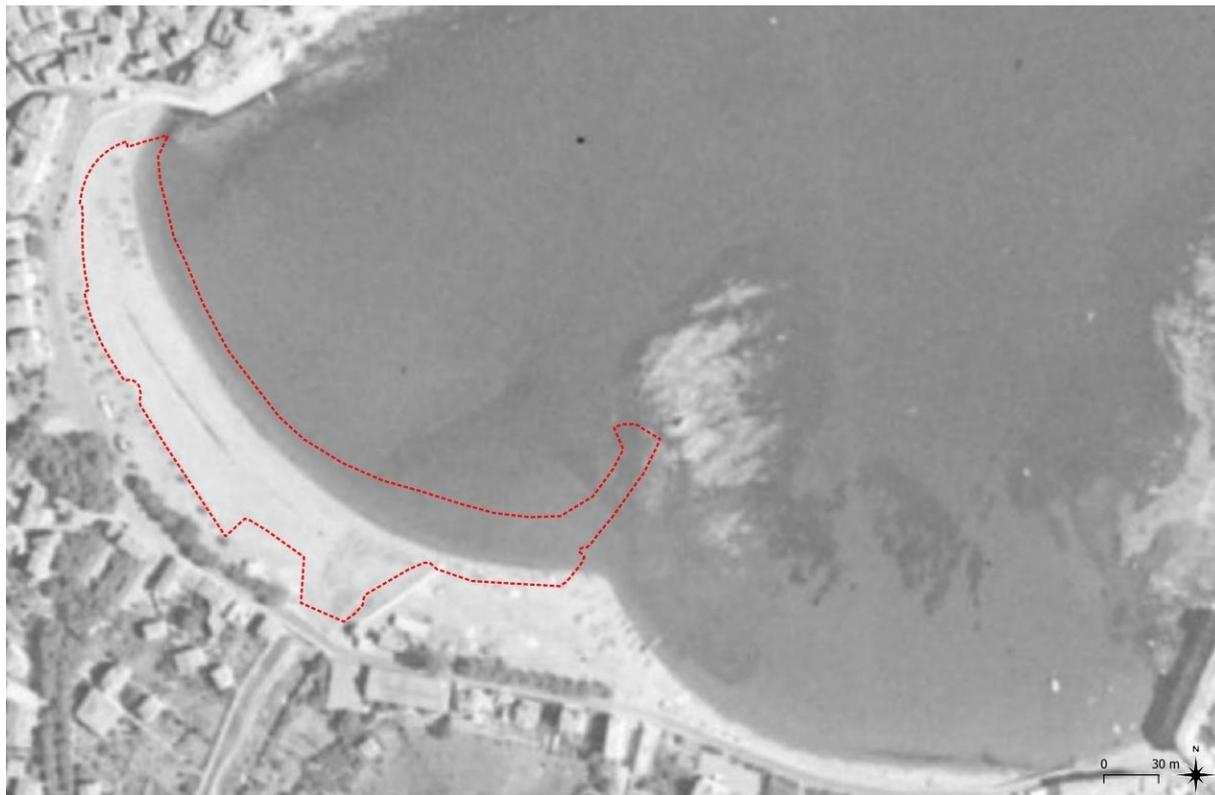
Figure 103 (a, b) : situation des plages du centre à Banyuls en 1942 (a) et en 1952 (b) par rapport aux surfaces de plages de référence mesurées en 2015 présentées par des contours rouges

La construction du port et le dragage des bassins a apparemment permis de recharger la plage ouest de manière importante puisqu'elle paraît plus large en 1970 qu'en 1942-1952-1962. Mais il est supposé que plusieurs autres rechargements ou délocalisations mécaniques de sédiments ont été réalisés, comme par exemple :
