Actualisation des connaissances sur l'érosion de la côte Vermeille entre 1942 et 2019, par imagerie satellite très haute résolution – Enquêtes de perception de la population sur l'érosion du littoral du Parc Naturel Marin du Golfe du Lion

Rapport année 1 :

synthèse de l'évolution historique ancienne et récente du trait de côte des différentes plages sableuses ou de galets de la côte rocheuse

novembre 2020

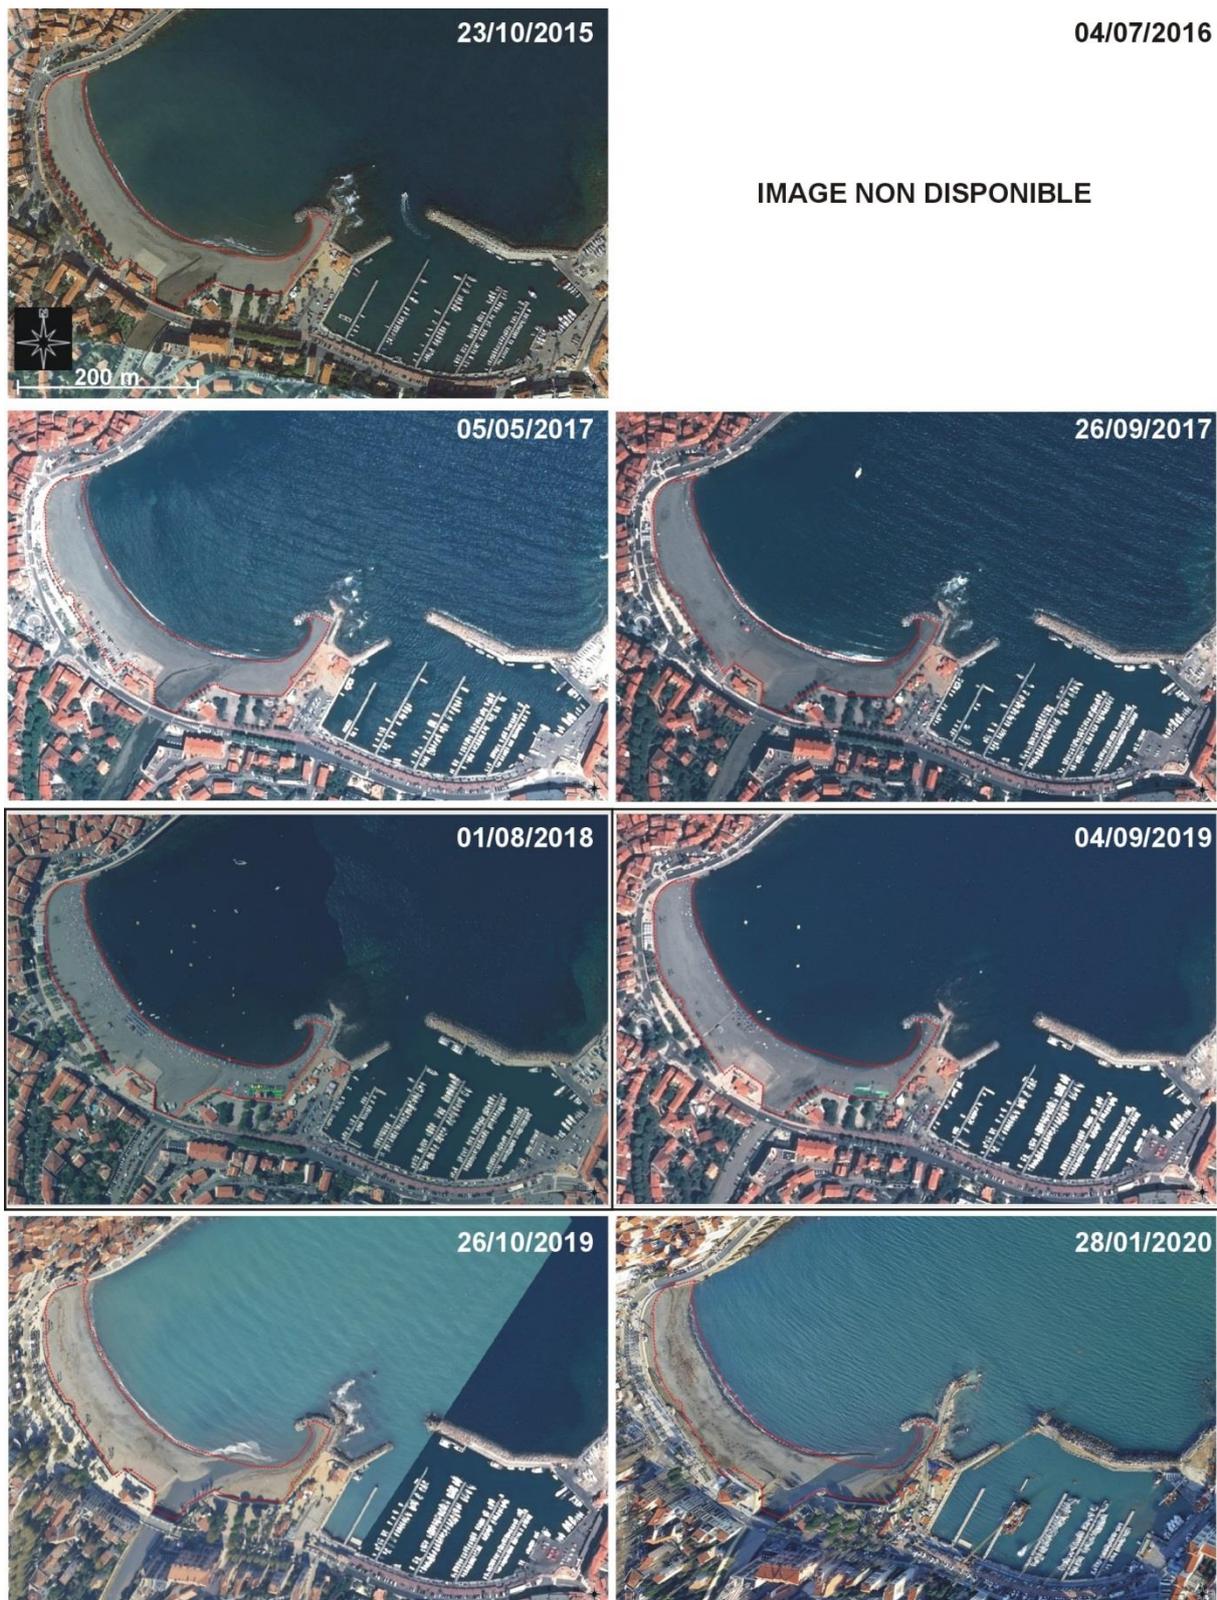
Figure 105 (a, b) : évolution chronologique des ortho-images sur le site de la plage du centre à Banyuls entre l'été 2009 et janvier 2020 (post-Gloria)

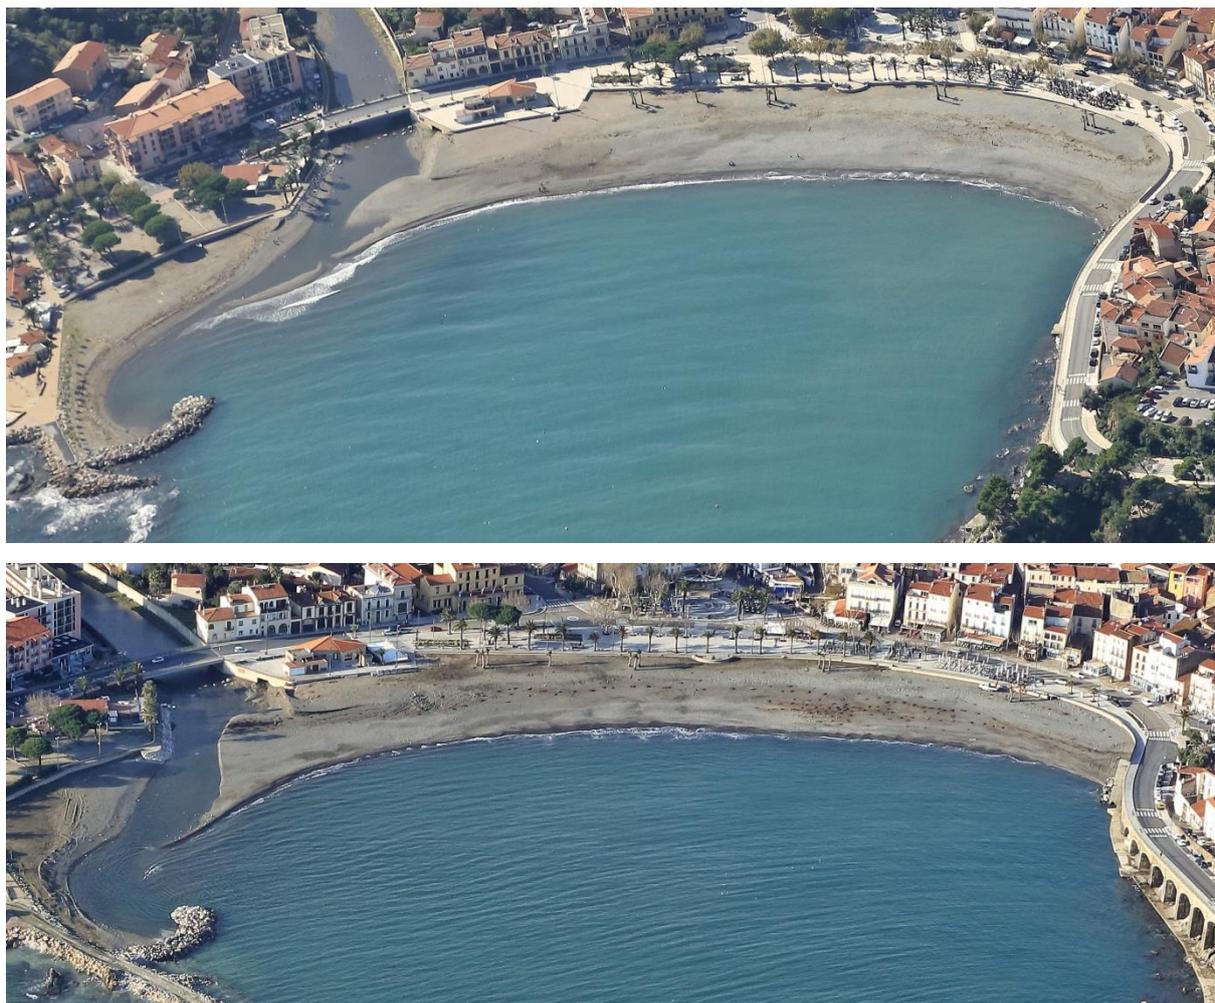
Figure 106 : photographies prises en ULM de la plage de Banyuls-centre après les tempêtes d'octobre 2019 (en haut) et de janvier 2020 (Gloria, en bas) par le prestataire © photos-hedelin.com pour le compte du PNMGL

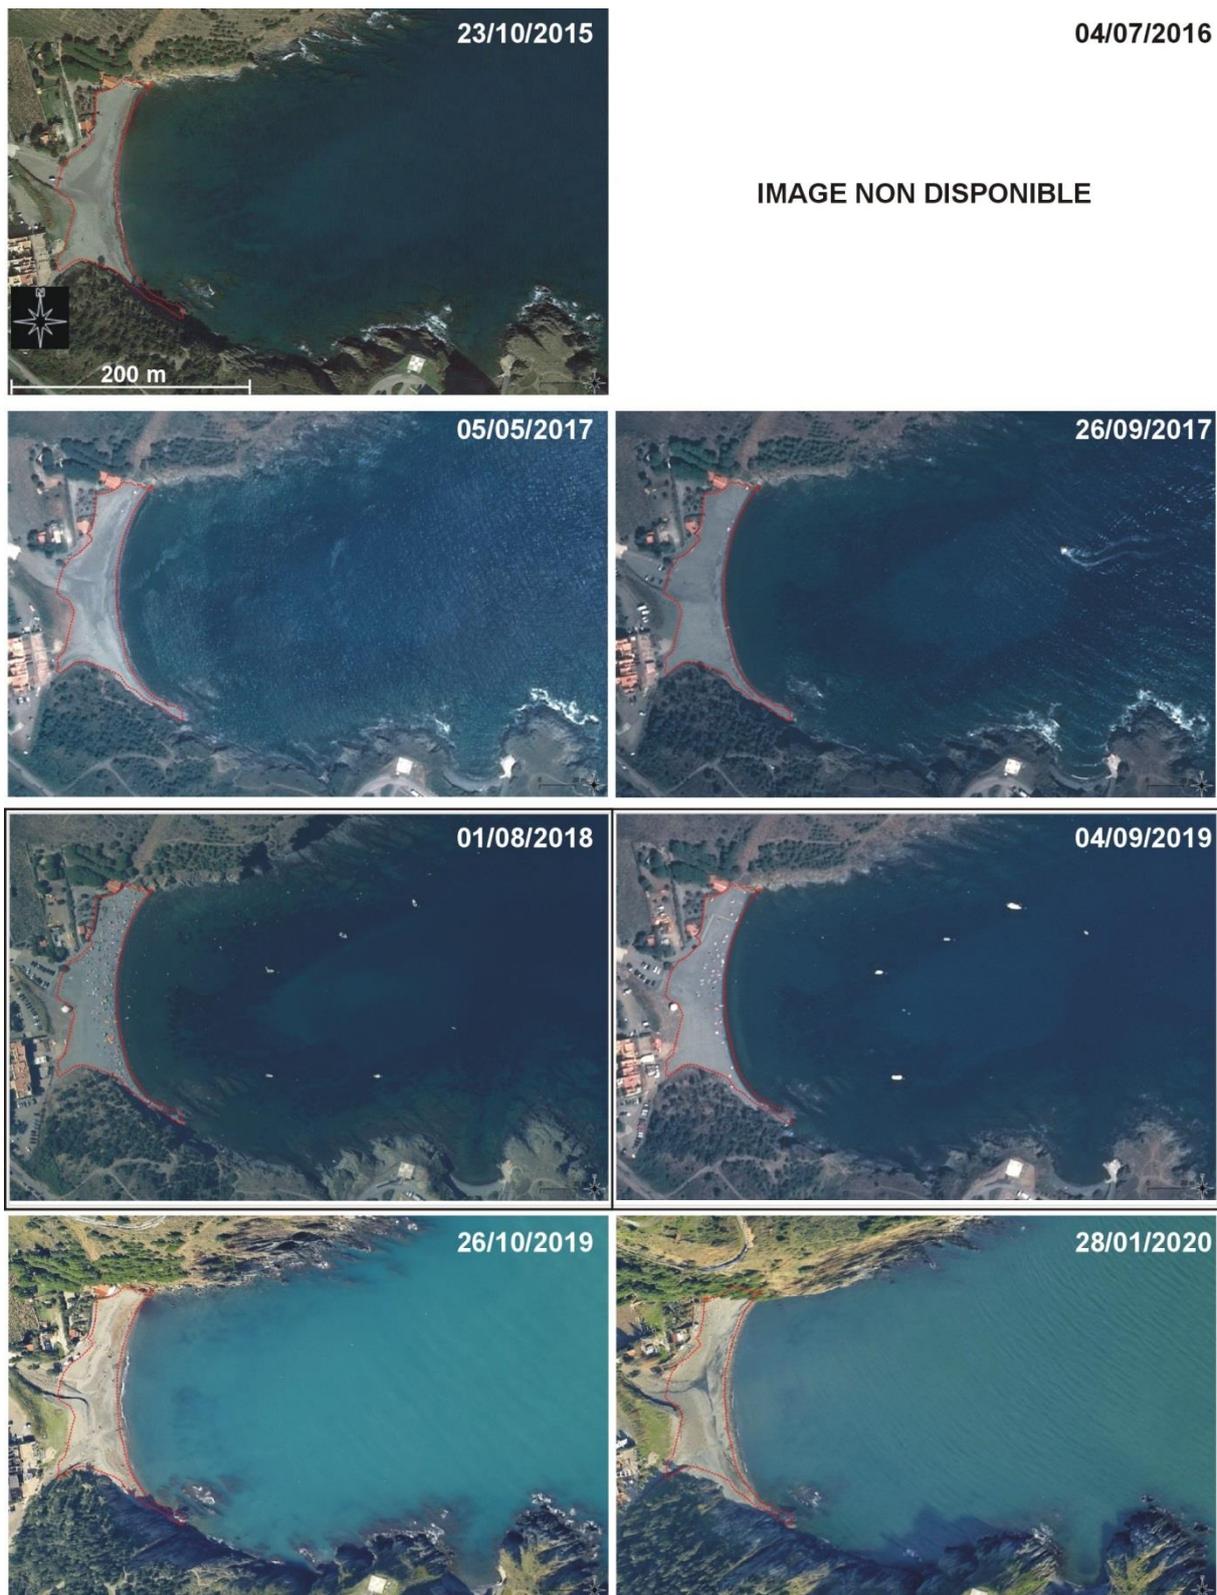
Figure 109 (a, b) : Evolution chronologique des ortho-images sur le site de Peyrefite entre l'été 2009 et janvier 2020 (post-Gloria)

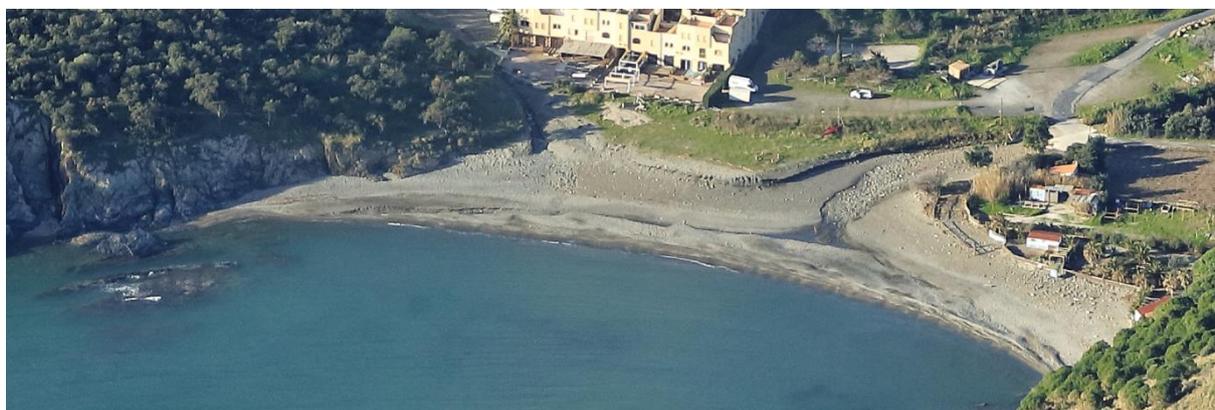
Figure 110 : photographies prises en ULM de la plage de Peyrefite après les tempêtes d'octobre 2019 (en haut) et de janvier 2020 (Gloria, en bas) par le prestataire © photos-hedelin.com pour le compte du PNMGL

La photographie aérienne oblique prise à la suite de la tempête d'octobre 2019 montre avant tout de fortes marques laissées par les torrents (très forte crue associée à cet évènement). Les exutoires des deux torrents sur la plage ont laissé une forte incision du cordon de galets et graviers, apportant des éléments de forte taille sur la plage (rochers, gros galets), ainsi que de nombreux déchets végétaux. Il est supposé que la couleur sombre observée à droite de l'image en bas de plage corresponde à une accumulation de feuilles mortes de posidonies arrachées par les vagues à l'herbier.

La tempête Gloria semble avoir clairement décaissé le haut de plage au milieu de l'anse avec la formation d'une falaise d'érosion en limite du replat végétalisé surplombant la plage. De même, le haut de plage face aux constructions au nord a subi des pertes de sédiments. Des galets sont visibles sur le haut de plage et en grande quantité dans le lit du torrent (dans ce cas, 2 hypothèses : incision du lit du fleuve, ou apport par la crue qui a accompagné la tempête ?).

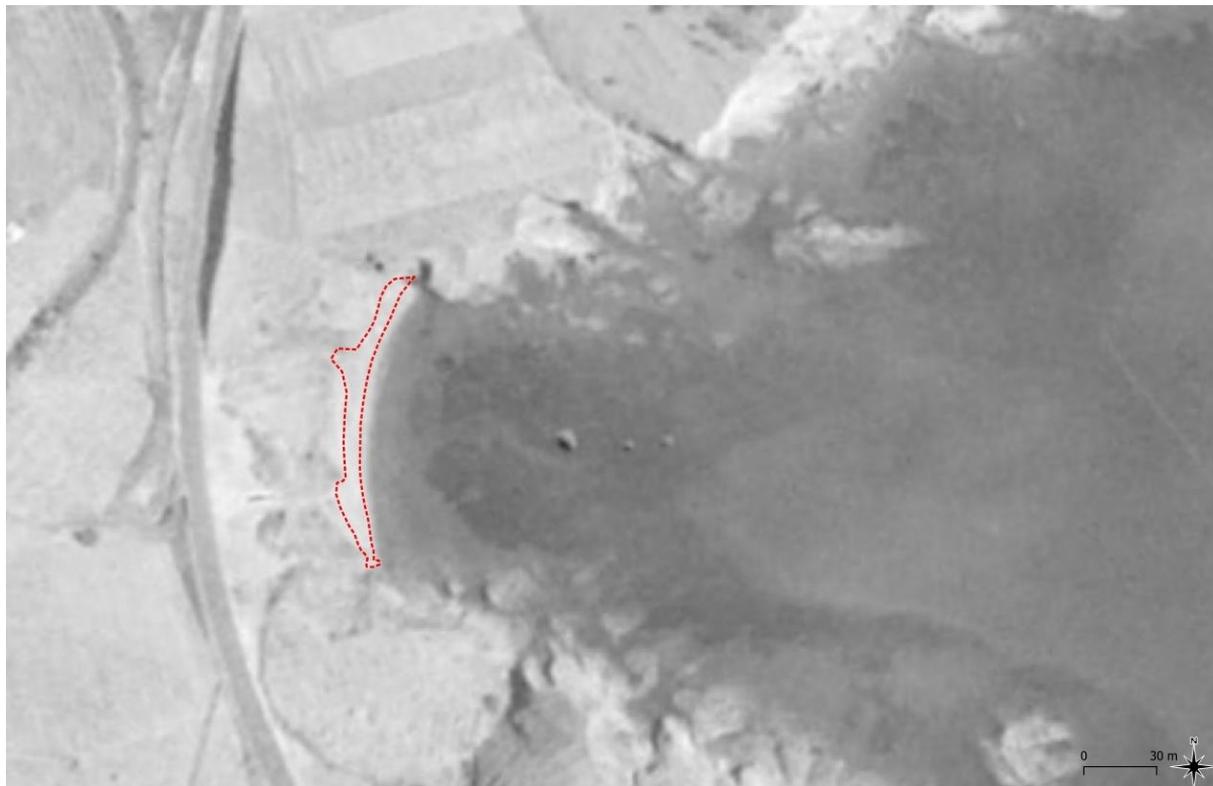
Figure 111 (a, b) : situation de la plage de Terrimbo en 1942 (a) et en 1952 (b) par rapport aux surfaces de plages de référence mesurées en 2015 présentées par des contours rouges

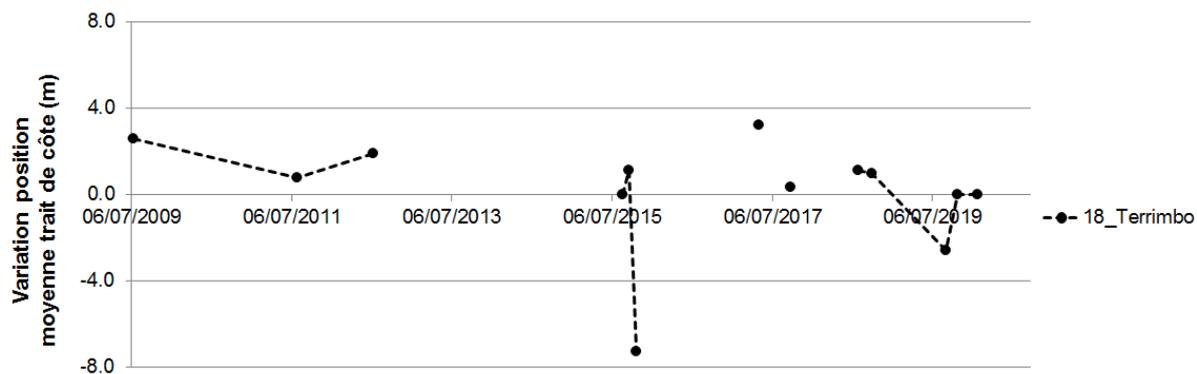
Figure 112 : évolution de la position moyenne du trait de côte sur la plage de Terrimbo entre l'été 2009 et l'été 2019 d'après les images aériennes et satellites disponibles

Sur ce site, le trait de côte est aussi fortement mobile, et répond de manière assez analogue à celui de Peyrefite. En revanche, on note une forte crise d'érosion de la plage entre le 21 septembre et le 23 octobre 2015. En l'espace de seulement un mois, le premier coup de mer de l'automne (Hs des vagues au large d'environ 3,5 m) a ici fortement mis à mal le stock sableux de la plage, avec un recul moyen de plus de 8 m du trait de côte contre la falaise.

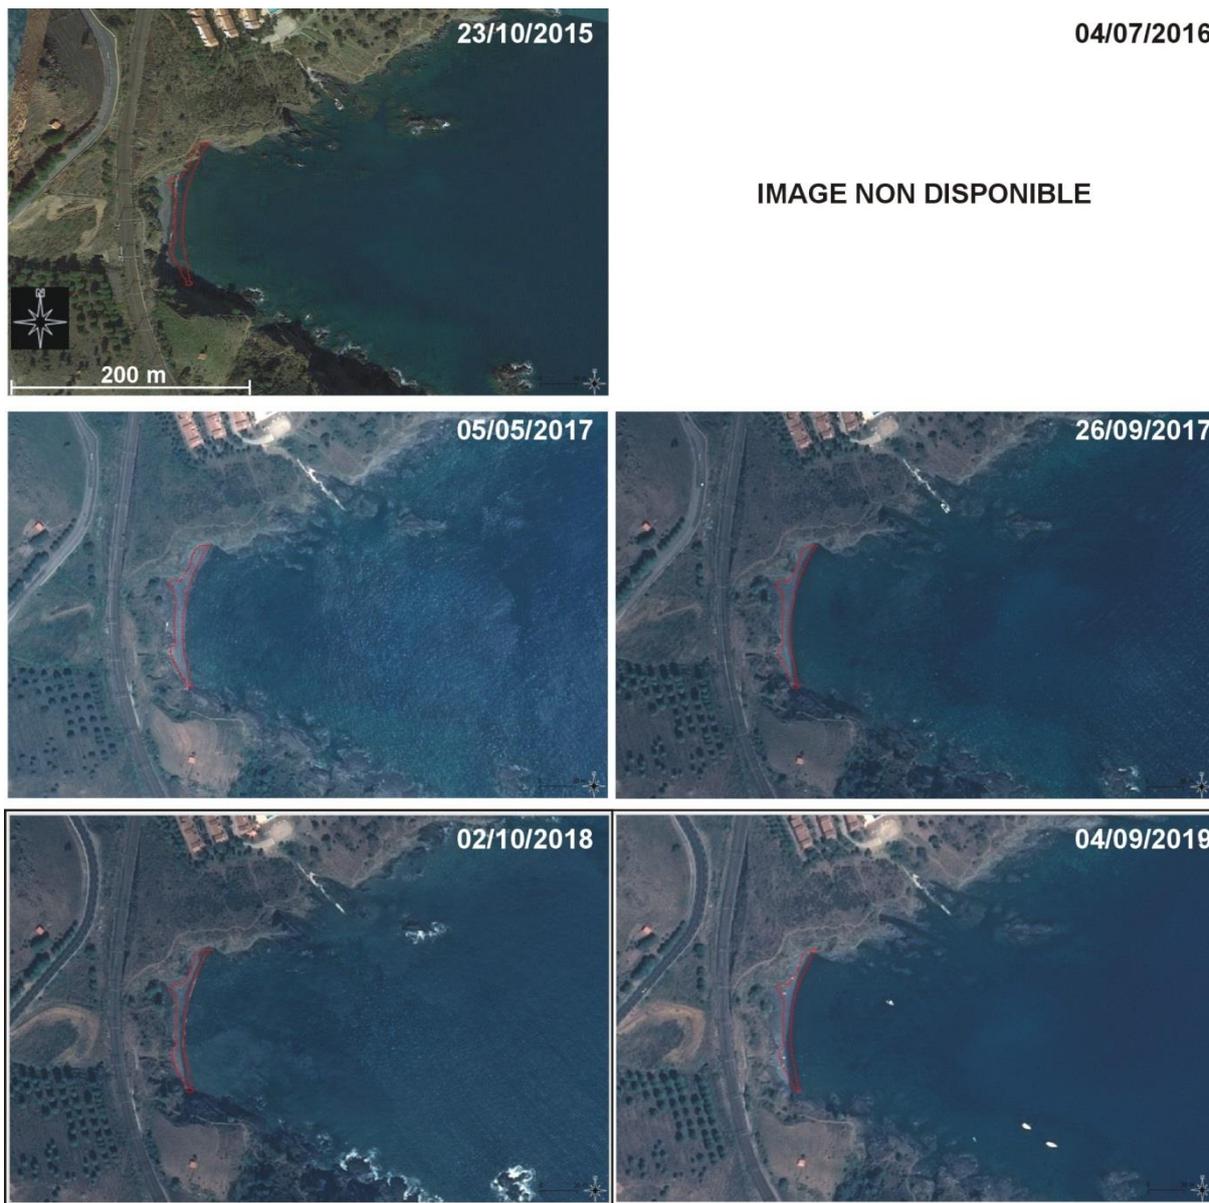
Figure 113 (a, b) : Evolution chronologique des ortho-images sur le site de Terrimbo entre l'été 2009 et l'été 2019

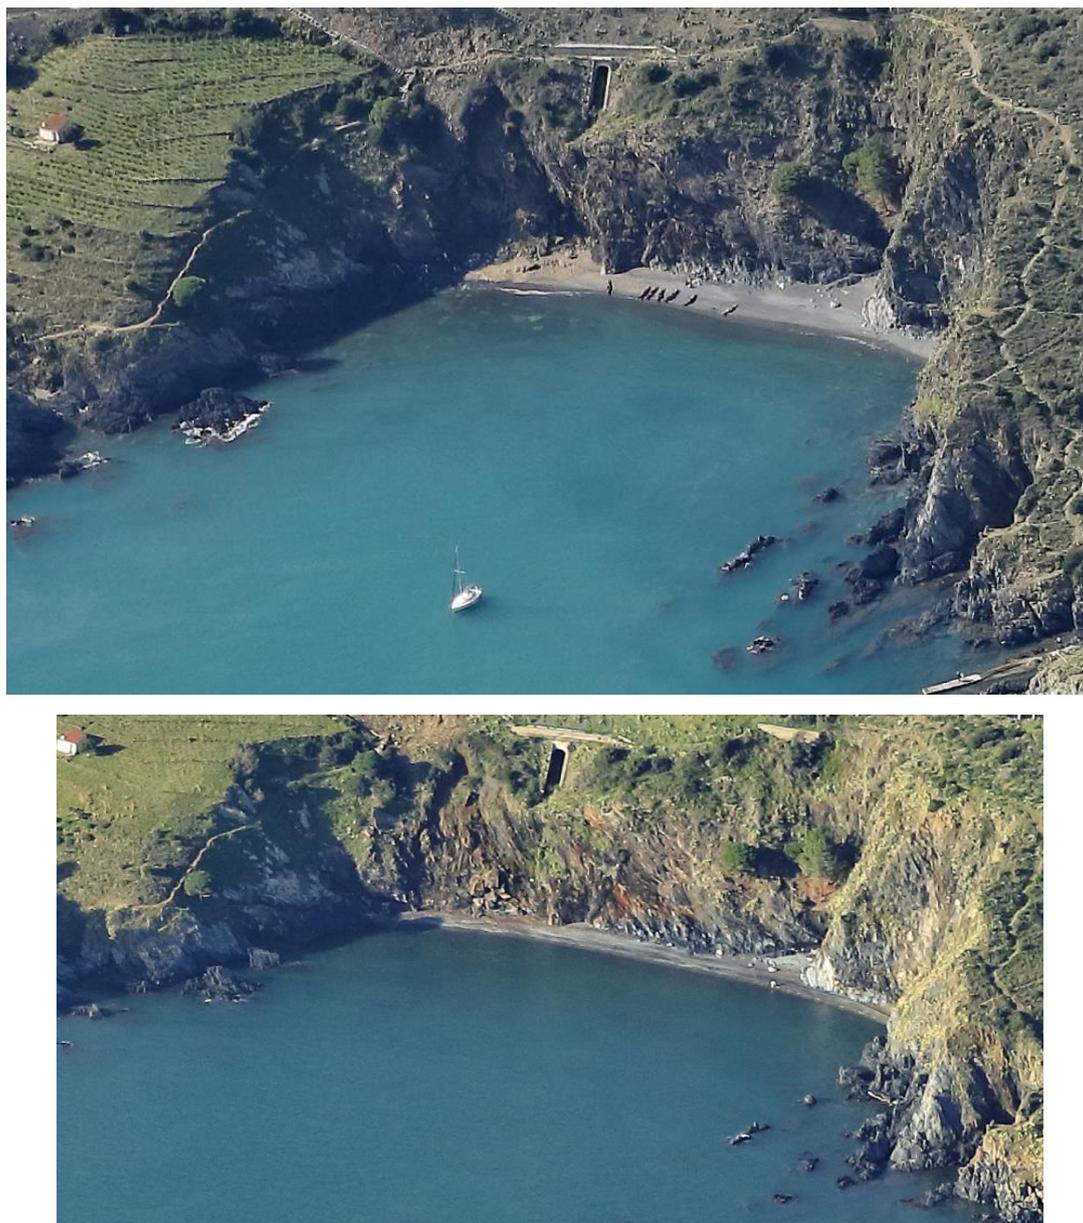
Figure 114 : photographies prises en ULM de la plage de Terrimbo après les tempêtes d'octobre 2019 (en haut) et de janvier 2020 (Gloria, en bas) par le prestataire © photos-hedelin.com pour le compte du PNMGL

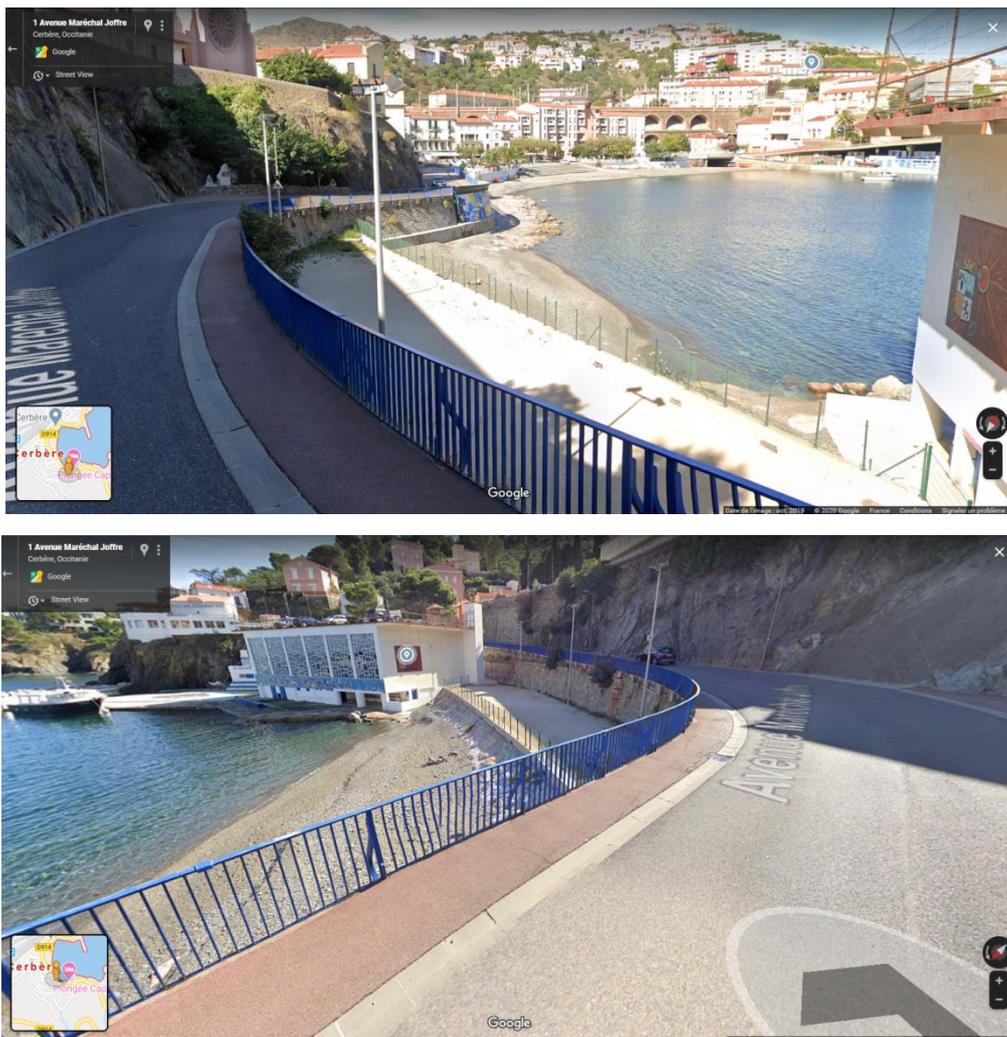
Figure 117 : deux images Google street view © montrant des enrochements au sud de la plage de Cerbère

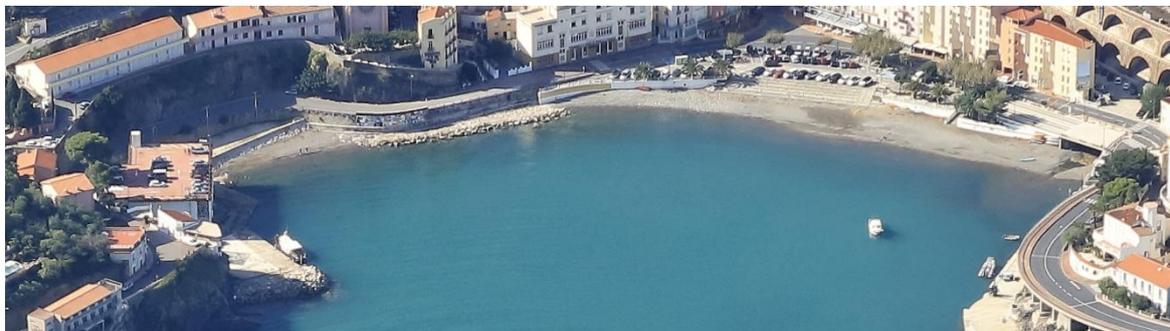
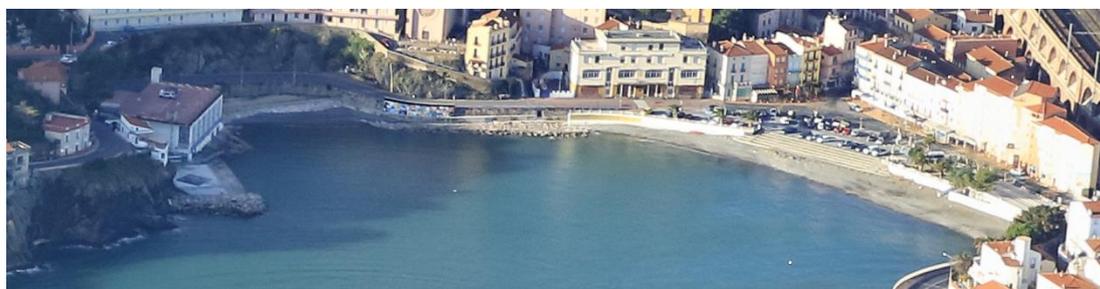
Figure 119 : photographies prises en ULM de la plage de Cerbère après les tempêtes d'octobre 2019 (en haut) et de janvier 2020 (Gloria, en bas) par le prestataire © photos-hedelin.com pour le compte du PNMGL

Sur cette plage encore, l'influence du torrent (le Ribéral) n'est pas nulle, et son drainage en partie nord de la plage provoque la déformation du stock sableux de la plage, et la formation d'un petit delta sous-marin après la crue d'octobre 2019 (Figure 119 et Figure 120).

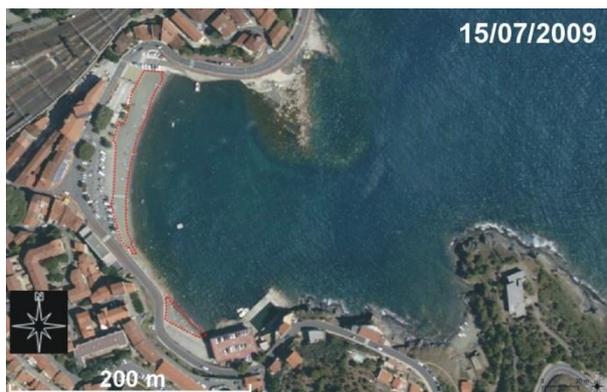
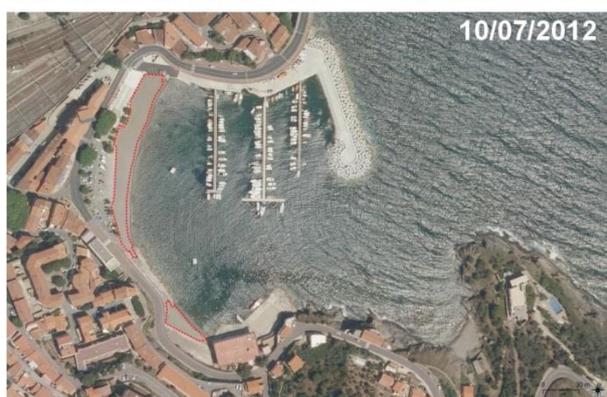
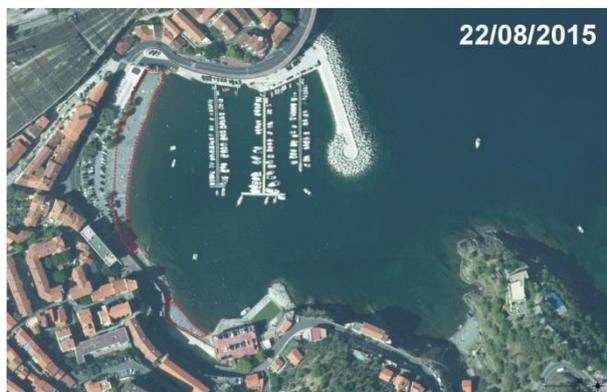
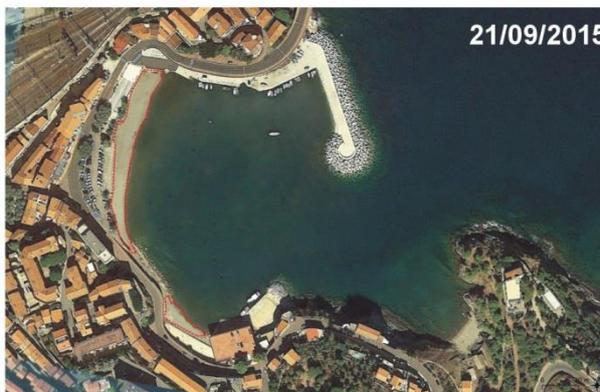
Figure 120 (a, b) : Evolution chronologique des ortho-images sur le site de Cerbère entre l'été 2009 et janvier 2020 (post-Gloria)
